# Untersuchungsbericht

Aktenzeichen: 60uu2010-08/014-3323#002

## **Untersuchungsbericht**

Zugkollision, Bahnhof Geldern am 07.08.2010

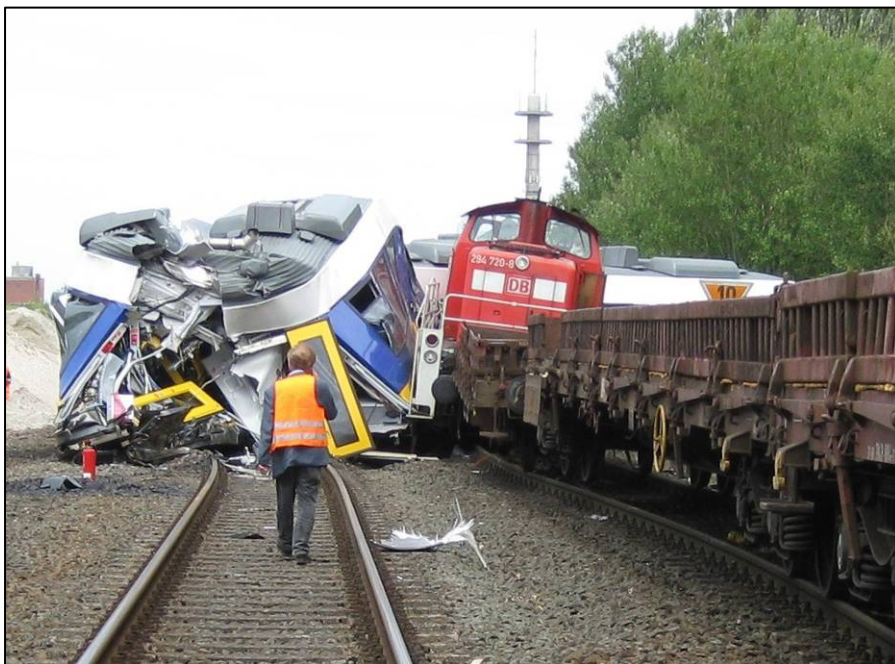
Abb. 1: Unfallstelle Bf Geldern, Gleis 1;

Von den 10 abgestellten Triebwagen entgleisten die ersten drei Einheiten. Der erste Triebwagen wurde durch die starke Kollision quer zum Gleis gedrückt, teilweise ins benachbarte Gleis 2 geschoben und dabei völlig zerstört.

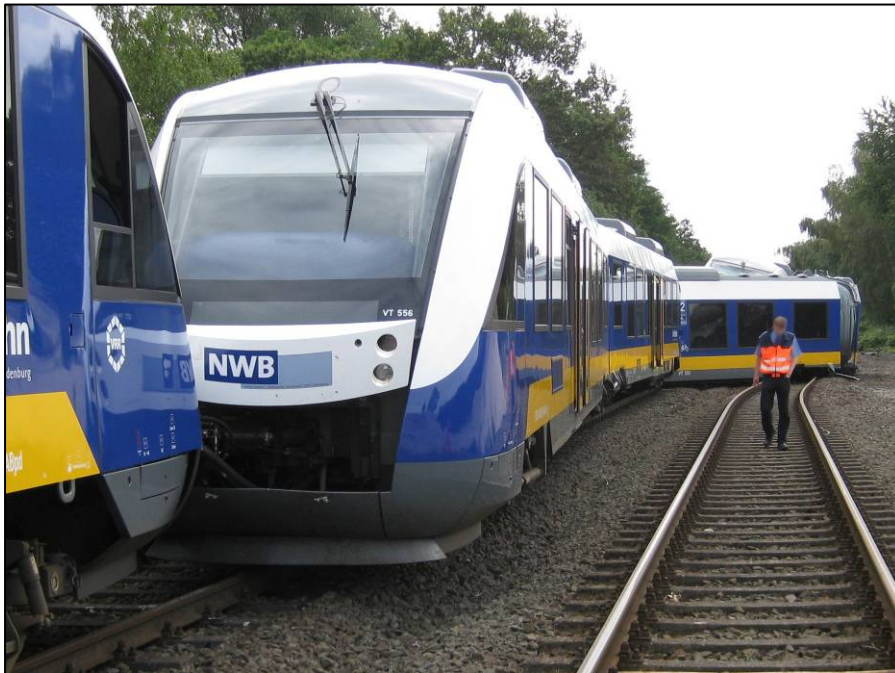
Abb. 2 von links: 3., 2. und 1. in Gleis 1 abgestellter Triebzug der NWB GmbH

Die folgenden Triebwagen wurden ebenfalls teils erheblich beschädigt.

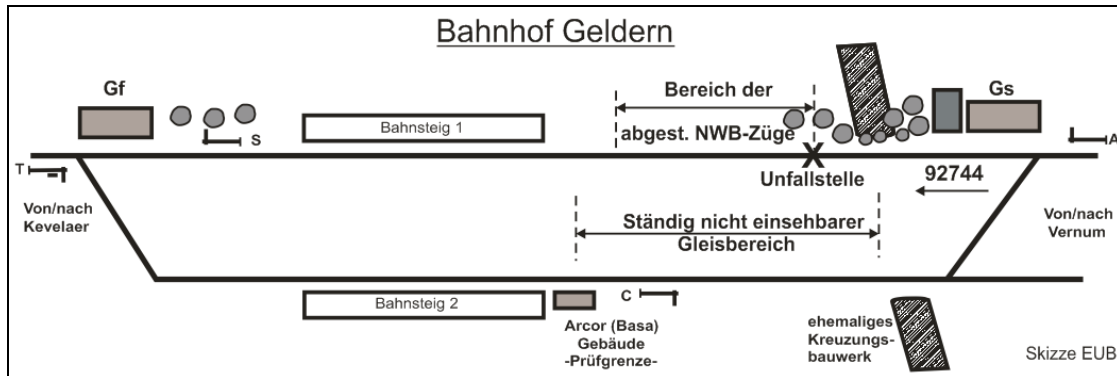
Abb. 3

Eine Gleisfreimeldeanlage ist im Bahnhof Geldern nicht vorhanden. Vor Zulassung einer Zugfahrt haben die Mitarbeiter der beiden Stellwerke durch Hinsehen im jeweiligen Fahrwegprüfbezirk zu prüfen, ob der Fahrweg frei ist.

Hierbei fällt auf, dass die Fahrwegprüfbezirke von Fahrdienstleiter und Wärter nicht aneinander grenzen. Der Übersicht zufolge besteht zwischen der Prüfgrenze des Fahrdienstleiters am Arcor-Gebäude und der Prüfgrenze des Wärters am Kreuzungsbauwerk eine Prüflücke. Die ÖRil bestimmt, dass dieser Bereich als ständig nicht einsehbar gemäß Richtlinie 408.0231 Abschnitt 3 (9a Nr. 2) zu behandeln ist. Dieser Abschnitt ist demnach mittelbar auf Freisein zu prüfen.

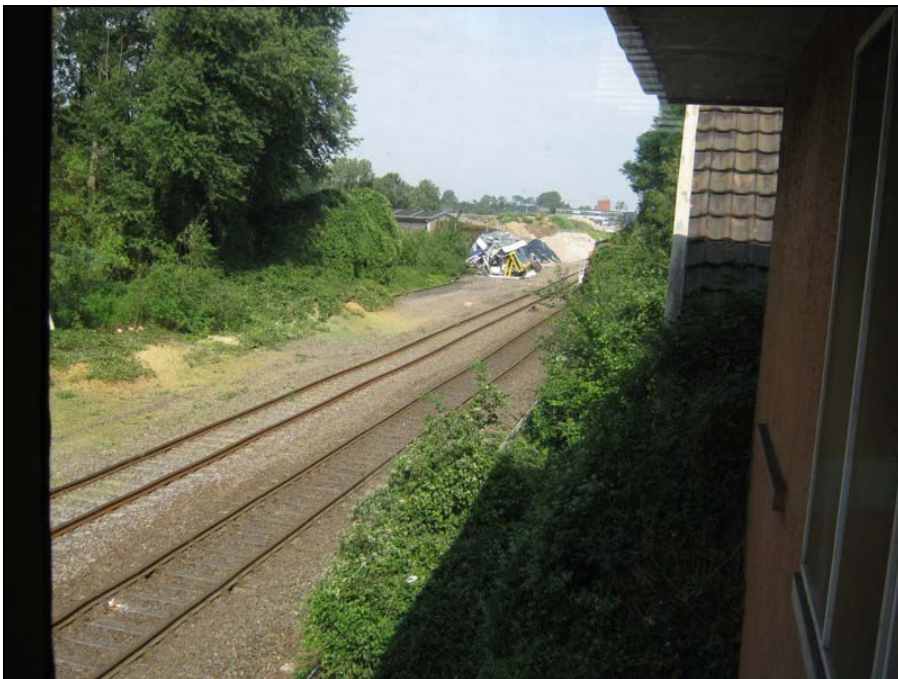
Der ständig nicht einsehbare Gleisabschnitt entsteht durch das ehemalige Kreuzungsbauwerk in km 82,940. Die Reste des zudem stark begrünten Bauwerks versperren dem Weichenwärter die Sicht auf diesen Teil des Bahnhofs (siehe Abb. 4).

Abb. 4: Sicht des Weichenwärters in Richtung Bahnhof

Die durch die Kollision entstandenen Unfallspuren ließen erkennen, dass der Aufprall des Bauzuges auf das erste Fahrzeug der NordWestBahn GmbH in etwa im km 83,0 erfolgte. Somit stand der erste Triebwagen ca. 60 m hinter dem für den Weichenwärter einsehbaren Gleisabschnitt. Der Weichenwärter hatte somit beim Blick aus dem Fenster (Fahrwegprüfung durch Hinsehen) keine Möglichkeit dieses und die nachfolgenden Fahrzeuge in Gleis 1 zu sehen (Abb. 4).

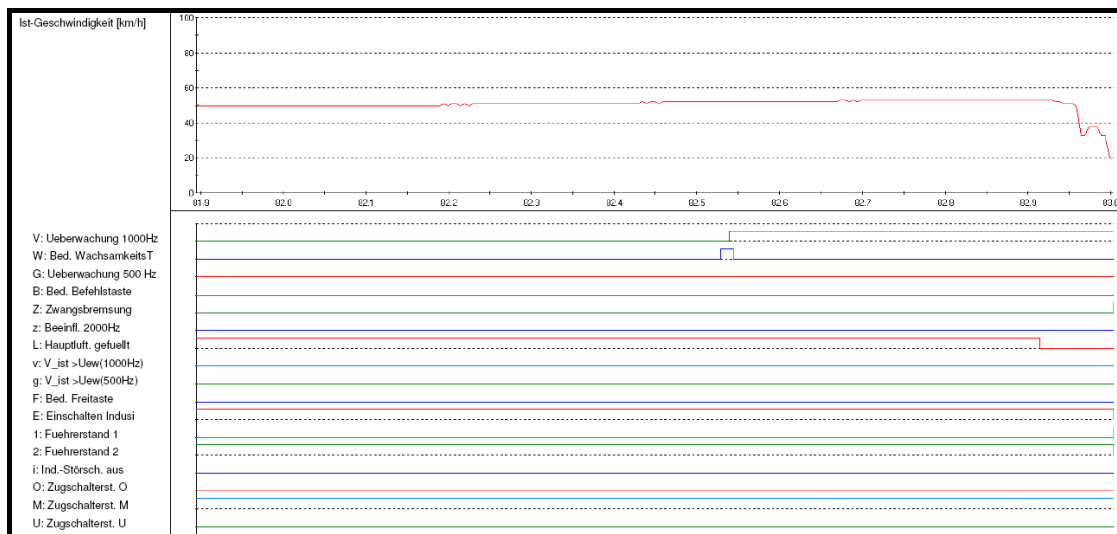
Um 05:06:25 Uhr wurde bei einer Geschwindigkeit von 53 km/h der Druck in der Hauptluftleitung auf unter 2,2 bar abgesenkt. Innerhalb der nächsten 45 Meter erfolgte eine Reduzierung der Geschwindigkeit auf 50 km/h.

Nach dem aufgezeichneten Geschwindigkeitswert von 50 km/h springt die registrierte Geschwindigkeit innerhalb von 5 Meter auf 33 km/h und steigt kurz darauf wieder auf 38 km/h an.

Abb. 5: Elektronische Fahrten-Registrierung (EFR), grafischer Fahrtverlauf der Zugfahrt 92744

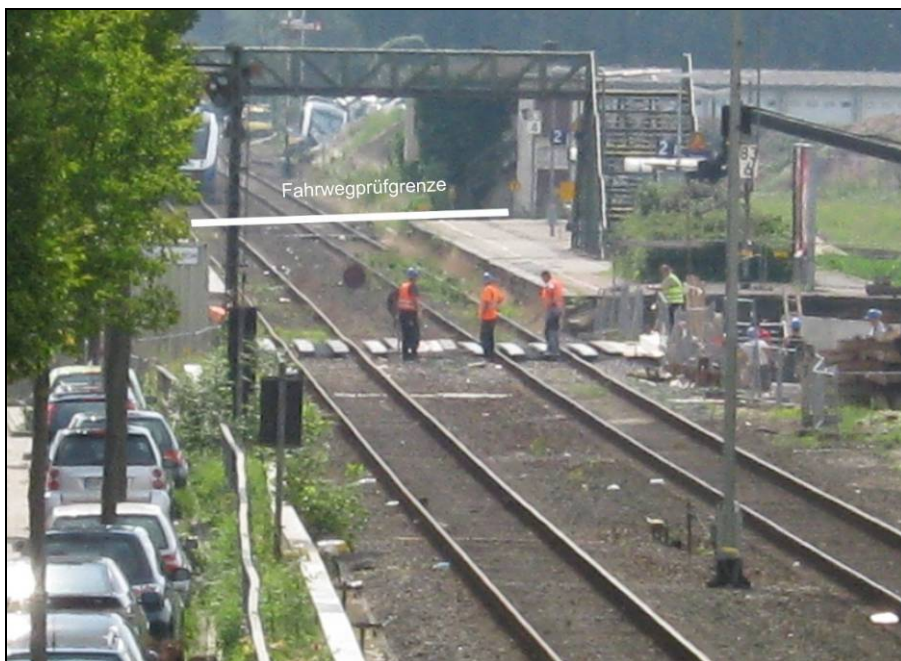
Aus Sicht des Fahrdienstleiters befanden sich die zehn Triebwagen hinter seiner Fahrwegprüfungsgrenze. Auch er konnte die Fahrzeuge auf Grund der großen Entfernung (> 500 Meter), der morgendlichen Dunkelheit und einiger Bäume entlang der Bahn nicht sehen.

Abb. 6 - Sicht des Fdl (Aufnahme stark vergrößert)
