Bundesstelle für
Eisenbahnunfalluntersuchung

JAHRESBERICHT 2016

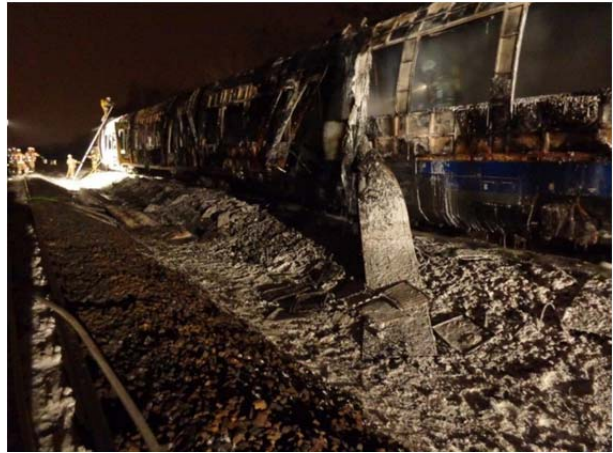
2.1.1 Fahrzeugbrand am 06.01.2016 zwischen Kreuz Biesdorf Ost und Kaulsdorf

Am 06.01.2016 gegen 20.00 Uhr ist der Reisezug DPN 5179 auf der Strecke 6078 in km 9,4 in Brand geraten.

Es wurden keine Personen verletzt.

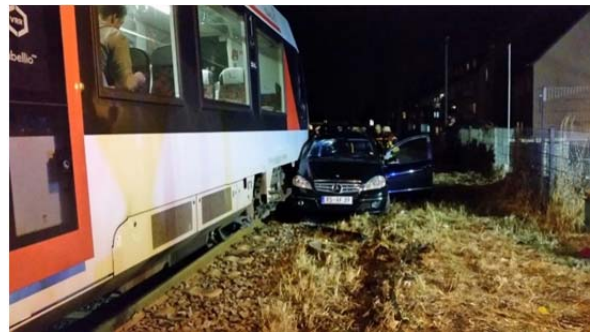
2.1.2 Bahnübergangsunfall am 25.01.2016 in Remscheid

Am 25.01.2016 gegen 18.05 Uhr prallte der Reisezug DPN 90127 im Bahnhof Remscheid Hbf auf dem Bahnübergang mit einem Pkw zusammen.

Es wurde 1 Person leicht verletzt.

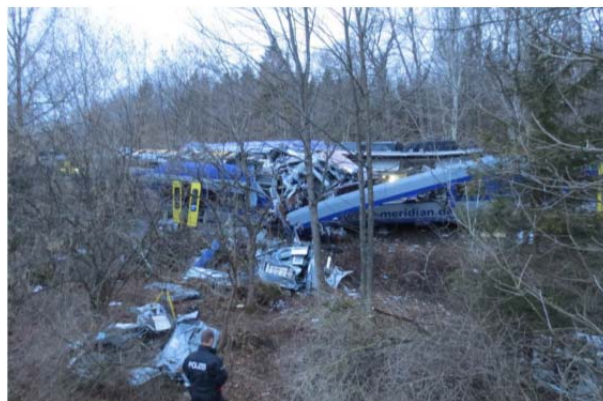
2.1.3 Zugkollision am 09.02.2016 zwischen Bad Aibling und Kolbermoor

Am 09.02.2016 gegen 06.47 Uhr kollidierten die Reisezüge DPN 79505 und DPN 79506 auf der Strecke 5622 in km 30,29.

Es wurden 11 Personen tödlich, 27 Personen schwer und 63 Personen leicht verletzt.

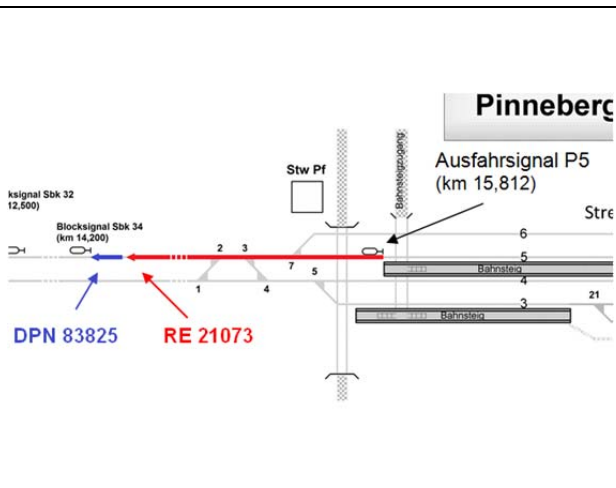
2.1.4 Unzulässige Einfahrt in einen besetzten Gleisabschnitt am 23.02.2016 in Pinneberg

Am 23.02.2016 gegen 15:44 Uhr wurde dem Reisezug RE 21073 in der Betriebsstelle Pinneberg die Zustimmung zur Ausfahrt durch Ersatzsignalbedienung (Zs1) in den besetzten Blockabschnitt in Richtung Hamburg erteilt. Dieser kam ca. 150 Meter vor dem letzten Wagen der vorausfahrenden Zugfahrt DPN 83825 entgegen zum Stehen.

Personen wurden nicht verletzt und es entstanden keine Sach- oder Umweltschäden.

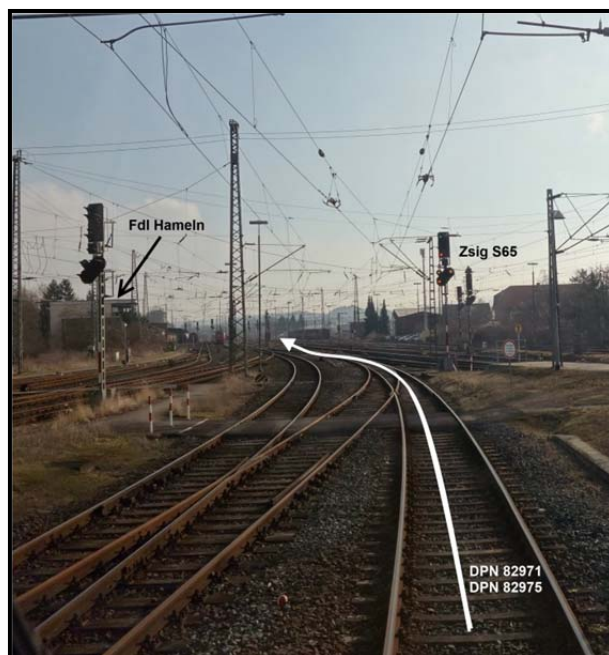
2.1.5 Störung durch betriebliche Fehlhandlung am 24.02.2016 in Hameln

Am 24.02.2016 kam es gegen 14:31 Uhr und gegen 16:43 Uhr im Gleis 103 des Bahnhofs Hameln je zur gegenseitigen Gefährdung der Reisezüge DPN 82971 und DPN 82968, sowie DPN 82975 und DPN 82972.

Personen wurden nicht verletzt und es entstanden keine Sach- oder Umweltschäden.

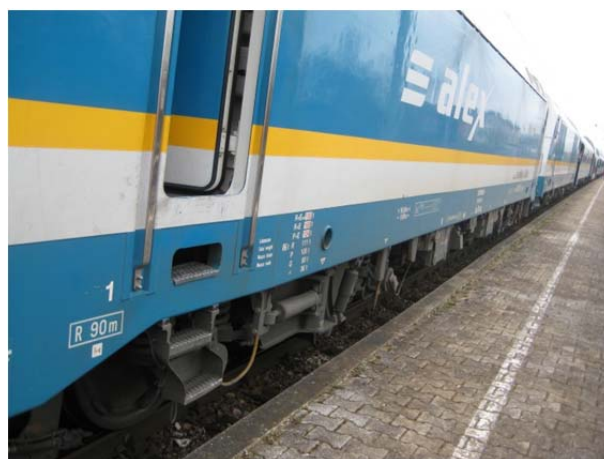
2.1.6 Zugkollision am 20.03.2016 zwischen Neufahrn (Ndb.) und Eggmühl

Am 20.03.2016 gegen 08:07 Uhr kollidierte der Reisezug DPN 84102 auf der Strecke 5500 in km 100,7 mit dem Flankenpflug einer im Nachbargleis nicht profilfrei arbeitenden Schotterplaniermaschine. Der Pflug kollidierte mit der Trittstufe des führenden Triebfahrzeuges.

Es wurden keine Personen verletzt.

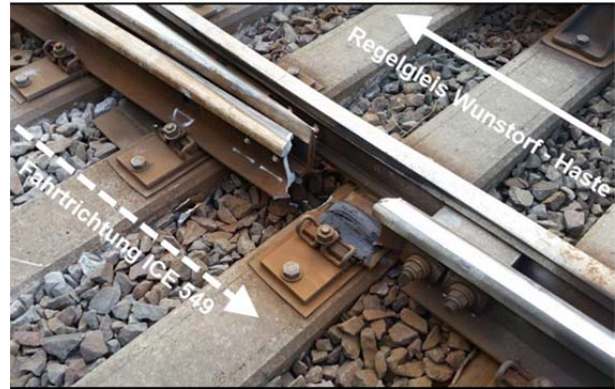
2.1.7 Zugkollision am 19.05.2016 zwischen Haste - Wunstorf

Am 19.05.2016 gegen 15:20 Uhr befuhr der ICE 549/559 auf der Strecke 1700 in km 25,0 einen Schienenbruch.

Es wurden keine Personen verletzt.

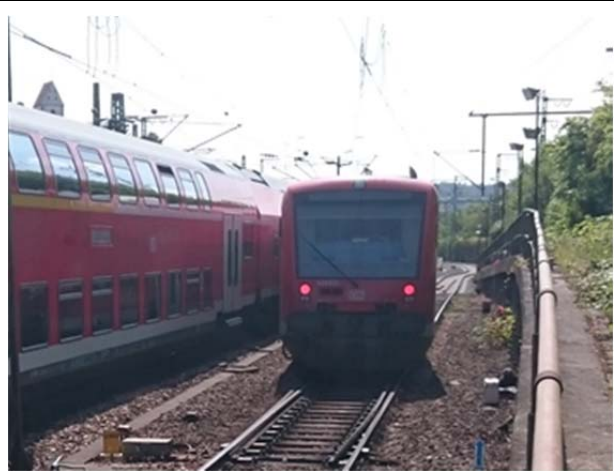
2.1.8 Zugkollision am 22.07.2016 in Plochingen

Am 22.07.2016 um 07:44 Uhr kollidierte bei der Ausfahrt aus Plochingen der Reisezug RE 22011 seitlich mit einem in der Weichenverbindung nicht grenzzeichenfrei stehenden Rangierabteilung (Dieseltriebwagen).

Es wurden keine Personen verletzt.

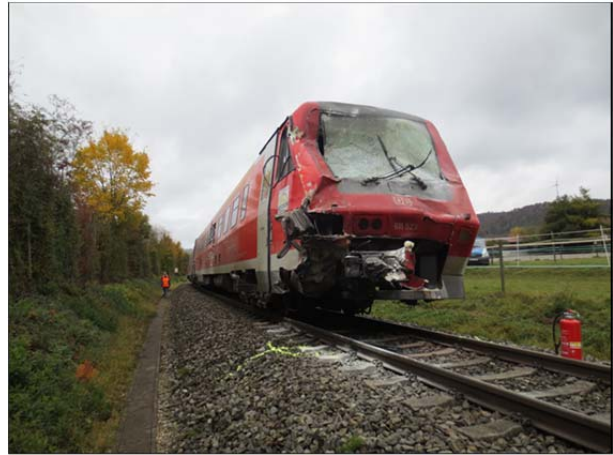
2.1.9 Bahnübergangsunfall am 21.10.2016 zwischen Oberkochen und Königsbronn

Am 21.10.2016 gegen 09:17 Uhr prallte der Reisezug IRE 3225 auf dem technisch gesicherten Bahnübergang auf der Strecke 4670 in km 11,202 mit einem LKW zusammen.

Es wurden 1 Person tödlich, 1 Person schwer und 6 Personen leicht verletzt.

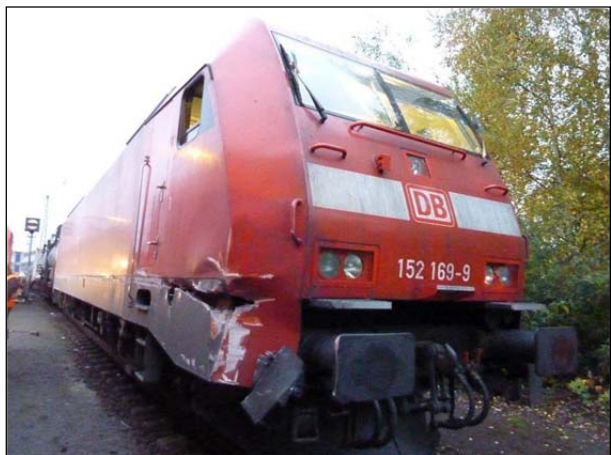
2.1.10 Zugkollision am 28.10.2016 in Köln-Eifeltor

Am 28.10.2016 um 06:04 Uhr kam es bei der Einfahrt des Güterzuges KT 43258 in den Bahnhof (Bf) Köln-Eifeltor zu einer Zugkollision mit einer nicht grenzzeichenfrei stehenden Rangierabteilung (Triebfahrzeug).

Es wurden keine Personen verletzt.

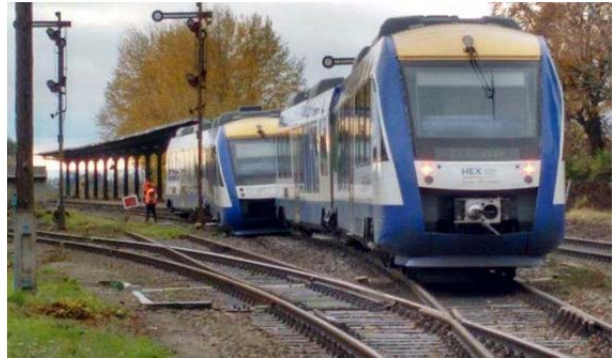
2.1.11 Zugentgleisung am 08.11.2016 in Blumenberg

Am 08.11.2016 gegen 13.30 Uhr entgleiste der Reisezug DPN 80146 mit einem Drehgestell im Bahnhof Blumenberg.

Es wurden keine Personen verletzt.

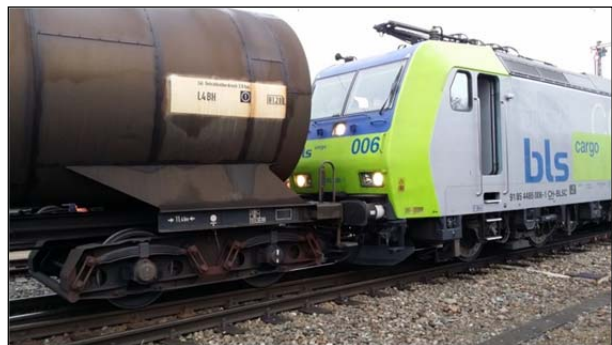
2.1.12 Zugkollision am 18.12.2016 in Basel Bad Rbf

Am 18.12.2016 gegen 14.03 Uhr kollidierte der Güterzug DGS 43615 bei der Einfahrt im Bahnhof Basel Bad Rbf auf der Weiche 104 mit einem nicht grenzzeichenfrei stehenden Kesselwagen des Zuges EZ 44663.

Es wurden fünf Personen leicht verletzt.
