# Untersuchungsbericht

Aktenzeichen: BEU-uu2020-01/018-3323

## Gefährliches Ereignis im Eisenbahnbetrieb

Ereignisart:	Störung durch betriebliche Fehlhandlung
Datum:	22.01.2020
Zeit:	16:46 Uhr
Betriebsstelle:	Bf Griesen (Oberbay)
Streckennummer:	5452
Kilometer:	13,6

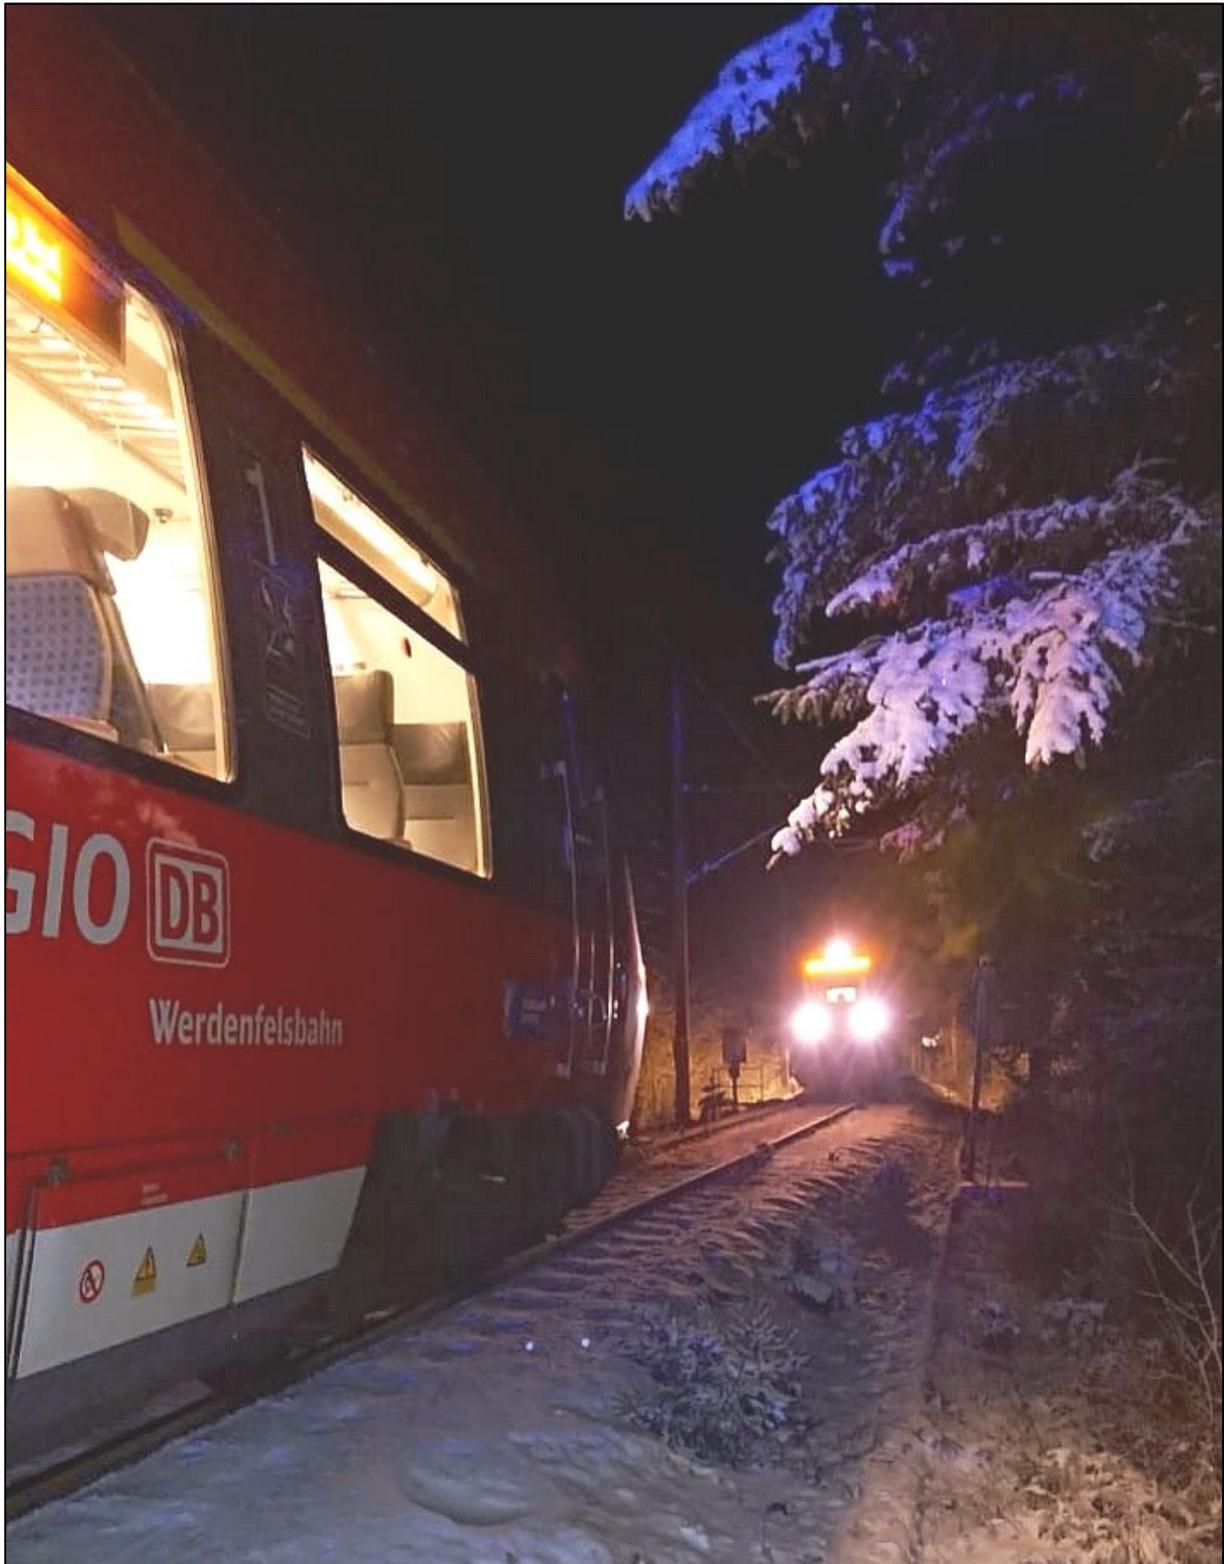
Abbildung 3: Situation nach Stillstand beider Züge<sup>3</sup>

Die nachfolgende Abbildung zeigt die beiden Züge, nachdem sie im Abstand von ca. 20 m zum Stillstand gekommen waren.
