Leitung der  
Eisenbahn-Unfalluntersuchungsstelle  
des Bundes

# Eisenbahn- Unfalluntersuchung

2007

JAHRESBERICHT

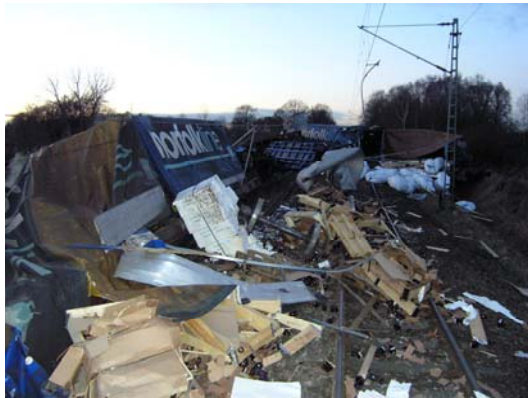
### 4.2.1 Entgleisung am 23.01.2007 zwischen Elmshorn und Tornesch

Am 23.1.2007 gegen 3:19 Uhr kam es bei dem Güterzug TEC 40013 auf der Strecke Kiel – Hamburg zwischen den Bahnhöfen Elmshorn-Tornesch zu einem Ladungsverlust aus einem auf dem ersten Güterwagen transportierten Container, der mit zwei Stahlcoils beladen war.

12 der 21 Güterwagen des Zuges entgleisten; ein Teil der Wagen stürzte um. Ein mit Chlor-essigsäure beladener Tankcontainer (an 4. Stelle im Zug) schlug bei der Entgleisung leck, sodass Gefahrgut in nicht unerheblicher Menge austrat.

Eisenbahnfahrzeuge deren Ladung, der Oberbau sowie die Oberleitungsanlagen wurden schwer beschädigt.

1. Die mangelhafte Verladung der Stahlcoils, die nicht den einschlägigen Vorschriften entsprach.
2. Die Lastverteilung war nur unzureichend durchgeführt.
3. Die Streckenlast des Containers wurde durch die falsche Verladeweise deutlich überschritten.
4. Der Zustand des Containers insbesondere im Bereich der Bodenquerträger wies erhebliche Mängel auf.

22 Container dieses Typs waren in Umlauf. Unmittelbar nach Kenntnis davon, dass das Coil in dem Unfallgeschehen beteiligt war, hat der Verloader weitere Transporte von Coils in den Wechselbehältern sofort gestoppt.

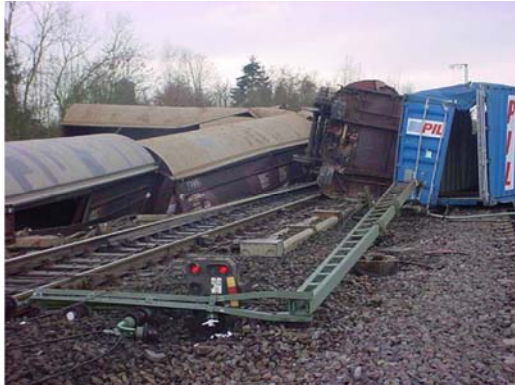
#### 4.2.2 Entgleisung am 28.02.2007 in Rottenburg Wümme

Am 28.02.2007 entgleiste der Güterzug FIR 51284 auf der Fahrt von Seelze nach Maschen bei der Ausfahrt des Bahnhofs Rottenburg / Wümme. Es entgleiste der 23. Wagen und daraufhin alle nachfolgenden Wagen des Güterzuges.

Infolge der Entgleisung kam es zu erheblichen Beschädigungen des Oberbaus, starke Beschädigungen an Signal- und Oberleitungsanlagen.

Auslösende Ursache für die Entgleisung war zweifelsfrei ein Radsatzwellenbruch infolge eines Heißläufers.

Hinsichtlich der streckenseitigen Ausrüstung mit Heißläuferortungsanlagen (HOA) dürften unter Berücksichtigung der Feststellungen in Fachkreisen Überlegungen anzustellen sein, ob und inwieweit der Abstand zwischen HOA optimiert werden kann bzw. muss, um den Umstand sich relativ schnell entwickelnden Heißläufer wirkungsvoller begegnen zu können.

Unter Berücksichtigung der Feststellungen im Rahmen der Unfalluntersuchung sowie der Erkenntnisse aus dem Gutachten der metallurgischen Untersuchung dürften in Fachkreisen Überlegungen anzustellen sein, ob und inwieweit der Abstand zwischen Heißläuferortungsanlagen (HOA) optimiert werden kann bzw. muss, um dem Umstand sich relativ schnell entwickelnder Heißläufer wirkungsvoller begegnen zu können.

Die Sicherheitsempfehlung nimmt Bezug auf den Einsatz von Heißläuferortungsanlagen (HOA). Die Sicherheitsbehörde hat zusammen mit dem Infrastrukturbetreiber mögliche Verbesserungen erörtert (erforderliche Abstände, Detektierungsmöglichkeiten, Basisannahmen zum Erwärmungsverlauf). Es wurde eine Risikostudie bezüglich der HOA angestoßen. Eine Fortschreibung der Vorschriften und des Lastenheftes zur HOA durch den Betreiber unter Beteiligung des EBA ist vorgesehen. Das Verfahren ist noch nicht abgeschlossen.

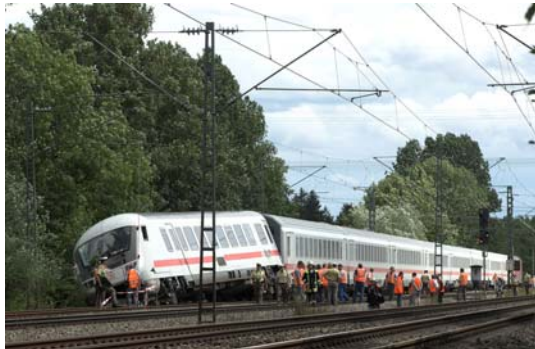
#### 4.2.3 Aufprall am 24.07.2007 zwischen München-Lochhausen und Olching

Am 24.07.2007 prallte IC 2298 gegen 12:10 Uhr auf der Fahrt von München Hbf nach Frankfurt Hbf zwischen München-Lochhausen und Olching etwa in km 13,3 auf eine Altschiene, welche in Fahrtrichtung rechts in den Gleisbereich ragt und entgleist mit 4 Achsen.

Altschienen, die am Fernbahngleis zwischen München-Pasing und Olching gelagert waren, sollten von einer Firma mit einem Verladefahrzeug auf einen Container verladen werden. Bei diesen Arbeiten rutschte während des Drehvorganges eine Schiene aus dem Greifer und gelangte in den Profilbereich des Streckengleises.

Der Triebfahrzeugführer und 8 Reisenden wurden leicht verletzt.

Der Aufprall auf die sich im Regellichtraum befindliche Altschiene ist auf die mangelhafte Sicherungsplanung der Firma, welche die Schienen abtransportieren sollte, zurückzuführen. Dabei wurden die Vorschriften der BGV D 33 nicht beachtet. Hierin ist geregelt, wie bei Arbeiten im oder am Gleisbereich die Sicherungsmaßnahmen gegen die Gefahren aus dem Bahnbetrieb auszusehen haben. Das Auftragsunternehmen hat es unterlassen die für den Bahnbetrieb zuständige Stelle zu kontaktieren und die Maßnahmen zur Sicherung gegen die Gefahren aus dem Bahnbetrieb einleiten zu lassen.

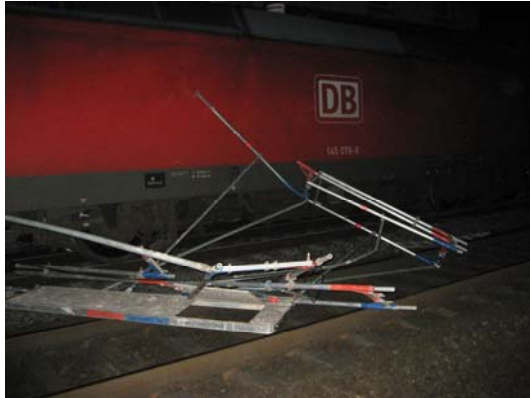
#### 4.2.4 Aufprall am 26.07.2007 in Wuppertal Barmen

Am 26.07.2007, um 02:37 Uhr, prallte der Güterzug FIR 51104 auf ein Baugerüst im Ferngleis Wuppertal-Oberbarmen – Wuppertal Hbf.

Drei Bauarbeiter wurden leicht, einer schwer verletzt.

1. Der Technisch Berechtigte /Schaltantragsteller nach Beta 26286 (für das Ferngleis) hat zwar die Ausschaltung ordnungsgemäß dokumentiert, eine Information an den Fahrdienstleiter (Fdl) erfolgte nicht.

2. Der Fdl hatte die Zustimmung zur Ausschaltung gegeben. Die Information, dass die Ausschaltung tatsächlich erfolgt war, bekam er jedoch nicht. Daher dokumentierte er die Ausschaltung der Oberleitung nicht.

3. Die vorgesehene Unterbrechung der Sperrpause um 0:50 Uhr wurde nicht vorgenommen. Die Arbeiten im Ferngleis wurden in stillschweigender Übereinkunft weiter geführt.

4. Der Fdl verwechselte den Technisch Berechtigten der Beta 26317 mit dem Technisch Berechtigten der Beta 26286 und setzte die Verabschiedung des Bautrupps im Bf Oberbarmen mit einer Befahrbarkeitsmeldung für das Streckengleis Wuppertal-Oberbarmen – Wuppertal Hbf gleich. Daher hob er die Sperrung der Ferngleise auf. Auf eine Meldung über das Wiedereinschalten der Oberleitung konnte der Fdl verzichten, da ihm das Ausschalten nicht mitgeteilt wurde.

5. Aufgrund der vermeintlich beendeten Arbeiten ließ der Fdl den FIR 51104 durch die Ferngleise fahren.

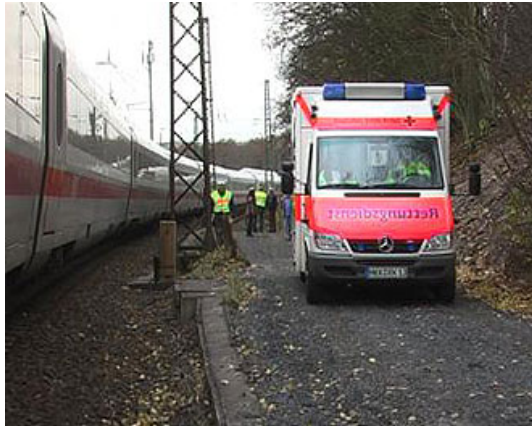
#### 4.2.5 Aufprall am 12.11.2007 in Schlüchtern

Am 12.11.2007, um 13:23 Uhr, prallte ICE 75 (Hamburg-Altona – Zürich) während der Fahrt durch das Gleis 204 im Bf Schlüchtern auf einen von 3 Mitarbeitern, die an der Weiche 227 (km 75,200) tätig waren. Der erfasste Mitarbeiter wurde hierbei tödlich verletzt. An der Weiche 227 fanden Schweißarbeiten statt.

1 Mitarbeiter (Schweißer) wurde tödlich verletzt; 2 weitere Mitarbeiter wurden leicht verletzt.

Der Fahrdienstleiter hatte den Fahrweg nicht ordnungsgemäß gesichert. Somit waren Vorbedingungen zur Fahrt nicht erfüllt.

Der Fahrdienstleiter erteilte die Zustimmung zur Fahrt für ICE 75, obwohl die Weiche 227 noch gesperrt war.

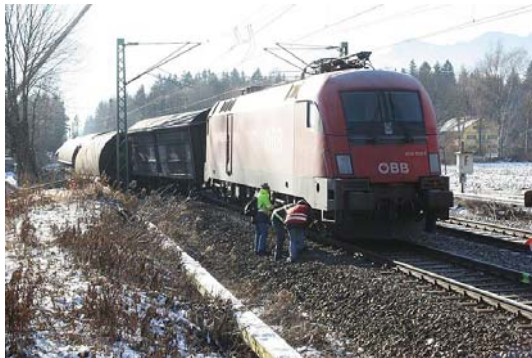
#### 4.2.6 Entgleisung am 19.12.2007 auf der Strecke Brannenburg - Raubling

Am 19.12.2007, entgleiste der Güterzug DGS 45861 (Laufweg: Kufstein – Salzburg) zwischen Kufstein und Rosenheim mit allen Wagen. Der Unfall befand sich auf einer über die Autobahn führenden Brücke. Zum Zeitpunkt des Unfalls herrschte strenger Frost.

Personen kamen durch den Unfall nicht zu Schaden. Der Sachschaden an Fahrzeugen, Gleisanlagen und Oberleitung betrug ca. 900.000 Euro.

Ursächlich für die Entgleisung war ein Schienenbruch im rechten Schienenstrang, der offensichtlich bereits vor der Güterzugfahrt 45861 stattfand.

Im Rahmen der Materialprüfung wurde in den gesicherten Schienensegmenten ein Riss identifiziert, der aufgrund seiner großen Dauerbruchfläche und der anschließenden Gewaltbruchfläche den Schienenbruch als Initialbruch bei der Zugüberfahrt ausgelöst haben muss. Begünstigt wurde dies aufgrund der niedrigen Außentemperatur.
