## **3 Untersuchungsprozess**

## 4.2 Untersuchungen gem. Art. 19 Sicherheitsrichtlinie

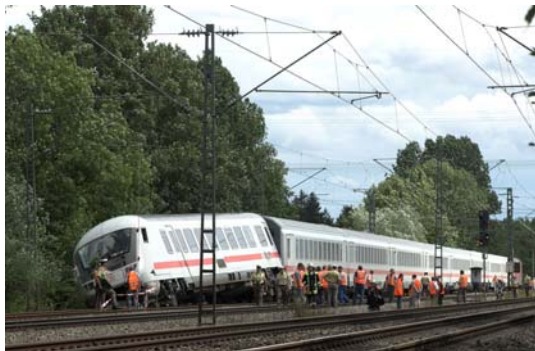
#### 4.2.3 Aufprall am 24.07.2007 zwischen München-Lochhausen und Olching

Am 24.07.2007 prallte IC 2298 gegen 12:10 Uhr auf der Fahrt von München Hbf nach Frankfurt Hbf zwischen München-Lochhausen und Olching etwa in km 13,3 auf eine Altschiene, welche in Fahrtrichtung rechts in den Gleisbereich ragt und entgleist mit 4 Achsen.

Altschienen, die am Fernbahngleis zwischen München-Pasing und Olching gelagert waren, sollten von einer Firma mit einem Verladefahrzeug auf einen Container verladen werden. Bei diesen Arbeiten rutschte während des Drehvorganges eine Schiene aus dem Greifer und gelangte in den Profilbereich des Streckengleises.

Der Triebfahrzeugführer und 8 Reisenden wurden leicht verletzt.

Der Aufprall auf die sich im Regellichtraum befindliche Altschiene ist auf die mangelhafte Sicherungsplanung der Firma, welche die Schienen abtransportieren sollte, zurückzuführen. Dabei wurden die Vorschriften der BGV D 33 nicht beachtet. Hierin ist geregelt, wie bei Arbeiten im oder am Gleisbereich die Sicherungsmaßnahmen gegen die Gefahren aus dem Bahnbetrieb auszusehen haben. Das Auftragsunternehmen hat es unterlassen die für den Bahnbetrieb zuständige Stelle zu kontaktieren und die Maßnahmen zur Sicherung gegen die Gefahren aus dem Bahnbetrieb einleiten zu lassen.

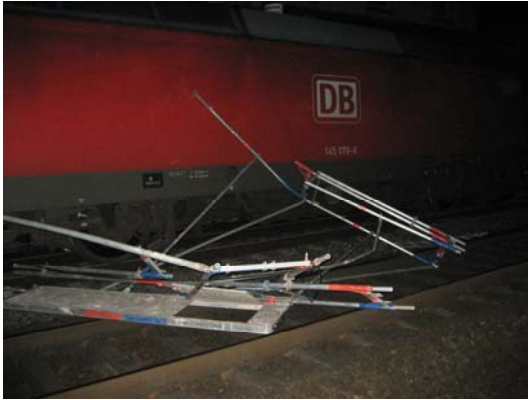
#### 4.2.4 Aufprall am 26.07.2007 in Wuppertal Barmen

Am 26.07.2007, um 02:37 Uhr, prallte der Güterzug FIR 51104 auf ein Baugerüst im Ferngleis Wuppertal-Oberbarmen – Wuppertal Hbf.

Drei Bauarbeiter wurden leicht, einer schwer verletzt.

1. Der Technisch Berechtigte /Schaltantragsteller nach Betra 26286 (für das Ferngleis) hat zwar die Ausschaltung ordnungsgemäß dokumentiert, eine Information an den Fahrdienstleiter (Fdl) erfolgte nicht.

2. Der Fdl hatte die Zustimmung zur Ausschaltung gegeben. Die Information, dass die Ausschaltung tatsächlich erfolgt war, bekam er jedoch nicht. Daher dokumentierte er die Ausschaltung der Oberleitung nicht.

3. Die vorgesehene Unterbrechung der Sperrpause um 0:50 Uhr wurde nicht vorgenommen. Die Arbeiten im Ferngleis wurden in stillschweigender Übereinkunft weiter geführt.

4. Der Fdl verwechselte den Technisch Berechtigten der Betra 26317 mit dem Technisch Berechtigten der Betra 26286 und setzte die Verabschiedung des Bautrupps im Bf Oberbarmen mit einer Befahrbarkeitsmeldung für das Streckengleis Wuppertal-Oberbarmen – Wuppertal Hbf gleich. Daher hob er die Sperrung der Ferngleise auf. Auf eine Meldung über das Wiedereinschalten der Oberleitung konnte der Fdl verzichten, da ihm das Ausschalten nicht mitgeteilt wurde.

5. Aufgrund der vermeintlich beendeten Arbeiten ließ der Fdl den FIR 51104 durch die Ferngleise fahren.
