Leitung der
Eisenbahn-Unfalluntersuchungsstelle
des Bundes

Eisenbahn- Unfalluntersuchung

2008

JAHRESBERICHT

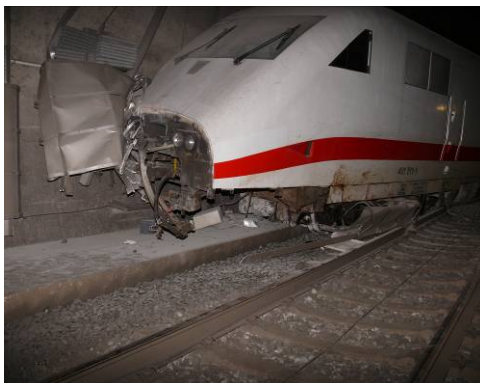
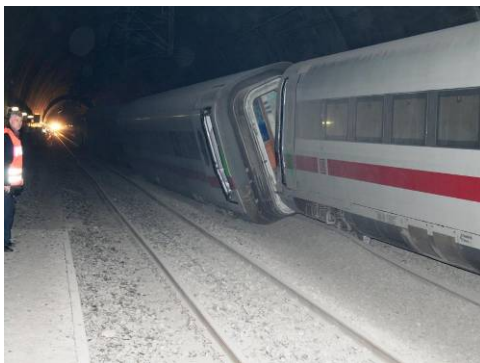
4.2.2 Zugkollision mit anschließender Entgleisung im Landrückentunnel am 26.04.2008

Am 26.04.2008, um 21:06 Uhr prallte der ICE 885 auf der Fahrt von Hamburg nach München am Nordportal des Landrückentunnels in km 251,325 auf eine im Gleisbereich stehende Schafherde (ca. 20 – 30 Tiere). Die Geschwindigkeit zum Zeitpunkt des Aufpralls betrug 210 km/h. Das führende Fahrzeug des ICE 885 entgleiste mit der vorderen Achse des ersten Drehgestells und prallte auf die Flügelschiene der anschließenden Weiche 602. Der Zug kam mit der Zugspitze in ca. km 252. 432 innerhalb des Landrückentunnels zum Stehen.

Von den insgesamt 14 Fahrzeugen des ICE 885 entgleisten beide Triebköpfe sowie die letzten 10 Mittelwagen.

Durch die Entgleisung entstanden erhebliche Schäden an den Fahrzeugen, dem Oberbau, den Signal-, den Telekommunikations- und Oberleitungsanlagen sowie am Tunnelbauwerk in einer Gesamthöhe von ca. 10.000.000 €

1. Eine mögliche Ursache ist eine Entgleisung durch direktes Einwirken der Schafe auf den Triebkopf.
2. Möglich ist auch, dass die beim Aufprall auf die Schafe im Frontbereich des Triebkopfes beschädigten Bauteile sich mit den Tierkadavern zwischen Fahrweg und Fahrzeug verkeilt und zur Entgleisung geführt haben könnten.
3. Möglich ist auch eine Kombination der beiden vorgenannten Ursachen.

Ursache für die anschließende Entgleisung der Mittelwagen ist die dynamische Kraft- und Bewegungsreaktion der Fahrzeuge auf die vom entgleisten Triebkopf verursachte Verschiebung des Gleisrostes im Bereich der Weiche 602.

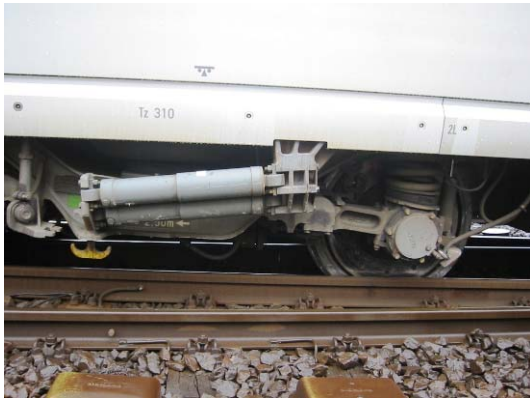
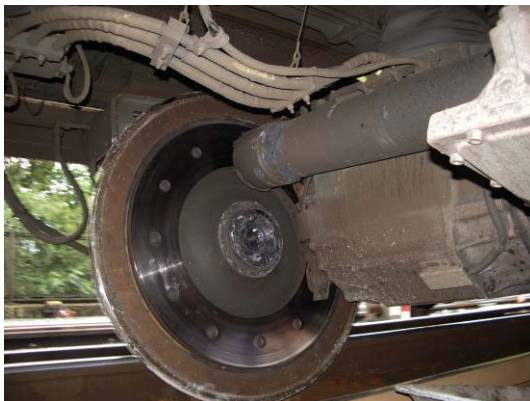
4.2.3 Entgleisung am 09.07.2008 in Köln Hbf

Am 09.07.2008 um 16:12 Uhr entgleiste der ICE 518 (Laufweg: München – Dortmund) bei der Ausfahrt aus Gleis 5 in Köln Hbf auf der Hohenzollernbrücke mit ca. 19 km/h. Die Abfahrt in Köln Hbf erfolgte um 16:11 Uhr. Nach ca. 242 m Fahrstrecke kam der Zug zum Stillstand. Entgleist ist der Mittelwagen 403 710, Drehgestell 1, Radsatz 2 (hinteres Drehgestell in Fahrtrichtung).

Primäre Ursache für die Entgleisung ist eine gebrochene Treibradsatzwelle.

Im Rahmen der Ursachenermittlung erfolgte eine werkstofftechnische Untersuchung der gebrochenen Radsatzwelle. Des Weiteren wurden der Festigkeitsnachweis und die Festigkeitseigenschaften der Radsatzwelle untersucht.

Die Intervalle der Ultraschalluntersuchungen der Treibradsatzwellen aus dem Werkstoff 34CrNiMo6 wurden am 10.07.2008 von 300 T km auf 60 T km herabgesetzt.

Auf Grund der im Rahmen der Untersuchungen der Bundesanstalt für Materialforschung – Prüfung (BAM) festgestellten Gefügeinhomogenitäten ist eine Überprüfung der Eingangsdaten der Werkstoffe bei der Auslegung der Radsatzwelle hinsichtlich des Dauerfestigkeitsnachweises durchzuführen.

Die Fahrzeuge der Baureihe 403/406 (ICE 3), deren Laufleistung seit der letzten Ultraschallprüfung auf Rissfreiheit mehr als 60.000 km zurücklag, wurden am 10.08.2008 außer Betrieb genommen. Das Eisenbahnunternehmen wurde angewiesen, dass die Rissfreiheit der Treibradsatzwellen aus dem Werkstoff 34CrNiMo6 mittels mechanischer Ultraschallprüfung seitens des Betreibers nachzuweisen ist. Seit Oktober 2008 beträgt das Prüfintervall für die Treibradsatzwellen aus 34CrNiMo6 30.000 km.

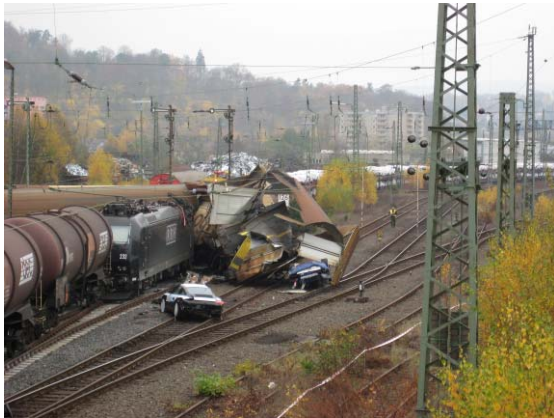
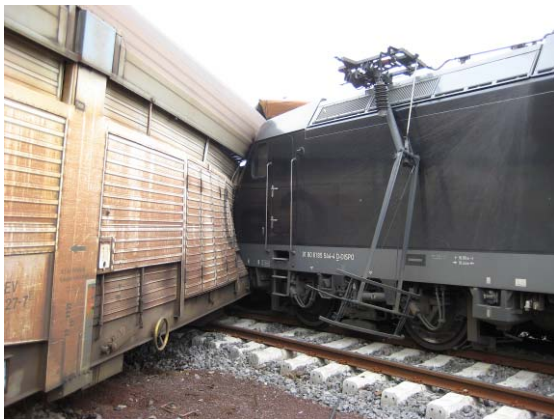
4.2.4 Zugkollision am 05.11.2008 in Dillenburg

Am 05.11.2008 um 00:21 Uhr prallte der Güterzug 64218 bei der Einfahrt in den Bahnhof Dillenburg in der Weiche 434 auf den letzten Wagen des Güterzuges 60046.

Bei der Kollision entgleiste das führende Triebfahrzeug 64218 mit allen vier Achsen.

Beim Güterzug 60046 entgleisten die letzten zwei Autotransportwagen komplett. Die auf den beiden Güterwagen stehenden Pkw stürzten in den Gleisbereich.

Es entstand erheblicher Schaden am Oberbau, insbesondere an der Weiche 434.

Ursächlich für dieses Ereignis sind fehlerhafte betriebliche Handlungen im Stellwerk.

Die Fahrstraße des Güterzuges 60046 wurde aufgelöst, obwohl der Zug die Fahrstraßenzugschlussstelle noch nicht geräumt hatte.

Für die Zugfahrt 64218 erfolgte keine ausreichende Fahrwegprüfung.

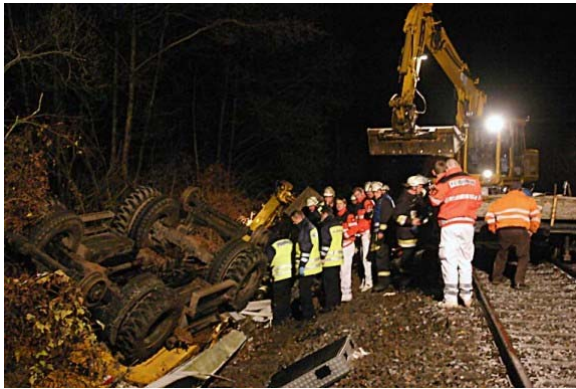
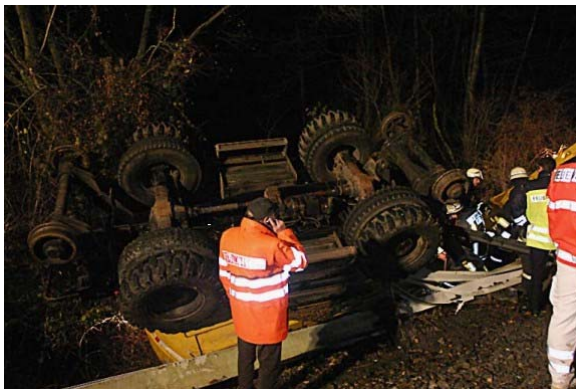
4.2.5 Entgleisung am 22.11.2008 zwischen Altenberge und Münster-Häger

Am 22.11.2008 entgleiste um 03:54 Uhr die Sperrfahrt 92628, bestehend aus einem Zweiwegebagger und einem geschobenen, zweiachsigen Materialwagen, auf der freien Strecke zwischen Altenberge und Münster-Häger in km 12,200. Der Ausleger des Baggers war auf dem geschobenen Materialwagen abgelegt. In der Führerkabine des Baggers befanden sich drei Personen. Nach Zeugenaussage hob sich der Bagger während der Fahrt plötzlich vorne ab und kippte links aus den Schienen, stürzte die Böschung hinunter und blieb auf dem Dach liegen. Der ebenfalls entgleiste Materialwagen blieb aufgrund der gebrochenen Kupplungsstange auf dem Bahndamm stehen.

In der eingedrückten Fahrerkabine wurde der Arbeitszugführer leicht, der Baggerführer schwer sowie der Vorarbeiter tödlich verletzt. Der geschätzte Sachschaden an den Schienenfahrzeugen beträgt ca. 250.000,00 €.

Ursache für die Entgleisung war die vermutlich unbeabsichtigte Betätigung des Steuerelementes des Baggerauslegers.

Der Ausleger senkte sich auf den Materialwagen und stützte sich auf diesen ab. Durch das anschließende Abheben der Vorderachse des Baggers aus dem Gleis ging die Spurführung verloren. Der Bagger stützte sich auf den beweglich gelagerten Greifer und kippte zur Seite.

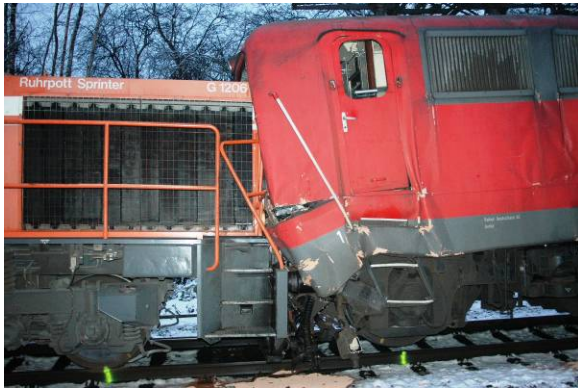
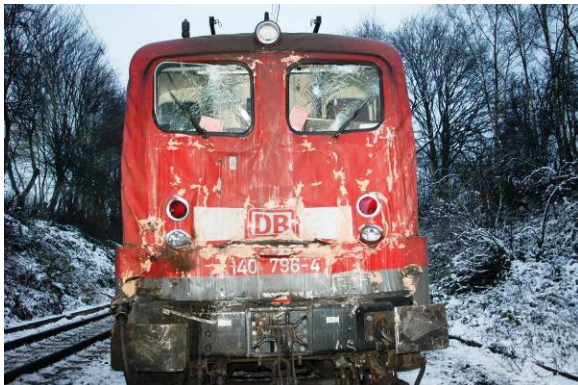
4.2.6 Zugkollision am 25.11.2008 in Recklinghausen Ost

Am 25.11.2008 um 01:50 Uhr prallte der Güterzug 66401 im Bahnhof Recklinghausen Ost mit ca. 90 km/h auf eine im Fahrweg stehende Lok (G 1206). Die Rangierfahrt (Lok BR G 1206), wurde in eine mit Gleisstromkreisen ausgerüstete Blockstrecke eingelassen. Obwohl der Gleisabschnitt durch die G 1206 besetzt war, konnte für den Güterzug 66401 eine Zugfahrstraße eingestellt werden.

Beide Triebfahrzeugführer wurden durch die Kollision schwer verletzt. Das führende Triebfahrzeug der Doppeltraktion des Güterzuges 66401 war mit der Lok G 1206 verkeilt.

Die Kollision des 60401 ist zweifelsfrei auf die fehlerhafte Gleisfreimeldeanzeige des Gleises 3/34 des Bahnhofs Recklinghausen Ost zurückzuführen. Eine Auswertung ergab, dass nach einem Anhaltevorgang mit Betätigung der Sandstreueinrichtung, der Gleisstromkreis die Besetzung des Gleises nicht mehr ankündigte, weil durch den Sand offensichtlich eine Isolationswirkung zwischen Radsatz und Schiene eingetreten ist.

Zur Vermeidung „fehlerhafter“ Gleisfreimeldungen durch Gleisstromkreise, sollte mindestens geprüft werden, ob Triebfahrzeugführer, die Lokleerfahrten mit schiebengebremsten Triebfahrzeugen durchführen, den Fahrdienstleiter informieren müssen, wenn Sandstreueinrichtungen bedient oder automatisch ausgelöst wurden und das Triebfahrzeug zum Halten gekommen ist.

1. Bei Geschwindigkeiten von 25 km/h oder weniger ist das Sanden zur Unterstützung eines Bremsvorgangs grundsätzlich zu vermeiden. Die Bremsvorgänge sind deshalb entsprechend früher einzuleiten.
2. Im Notfall ist die Sandstreueinrichtung jedoch stets zu betätigen.
3. Wurde die Sandstreueinrichtung in Verbindung mit einem Anhalte- oder Bremsvorgang bei einer Geschwindigkeit von 25 km/h oder weniger betätigt, oder ist davon auszugehen, dass automatisch gesandet wurde, ist anzuhalten und der Fahrdienstleiter sofort zu verständigen. Eine Weiterfahrt ist erst nach Abstimmung mit dem Fahrdienstleiter zulässig.
