Leitung der
Eisenbahn-Unfalluntersuchungsstelle
des Bundes

Eisenbahn- Unfalluntersuchung

2008

JAHRESBERICHT

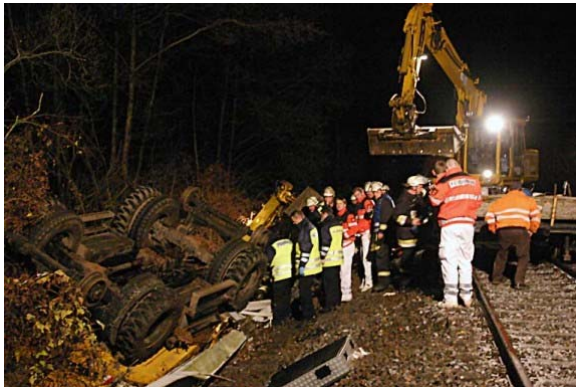
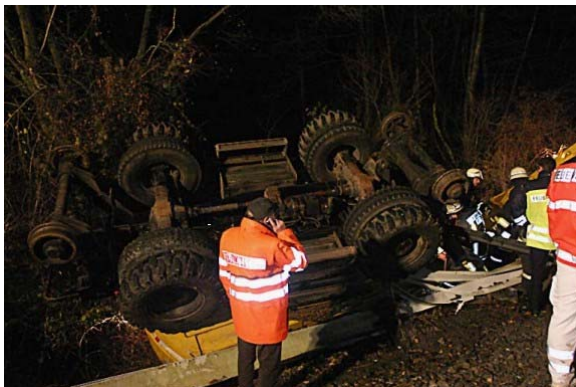
Am 22.11.2008 entgleiste um 03:54 Uhr die Sperrfahrt 92628, bestehend aus einem Zweiwegebagger und einem geschobenen, zweiachsigen Materialwagen, auf der freien Strecke zwischen Altenberge und Münster-Häger in km 12,200. Der Ausleger des Baggers war auf dem geschobenen Materialwagen abgelegt. In der Führerkabine des Baggers befanden sich drei Personen. Nach Zeugenaussage hob sich der Bagger während der Fahrt plötzlich vorne ab und kippte links aus den Schienen, stürzte die Böschung hinunter und blieb auf dem Dach liegen. Der ebenfalls entgleiste Materialwagen blieb aufgrund der gebrochenen Kupplungsstange auf dem Bahndamm stehen.

In der eingedrückten Fahrerkabine wurde der Arbeitszugführer leicht, der Baggerführer schwer sowie der Vorarbeiter tödlich verletzt. Der geschätzte Sachschaden an den Schienenfahrzeugen beträgt ca. 250.000,00 €.

Ursache für die Entgleisung war die vermutlich unbeabsichtigte Betätigung des Steuerelementes des Baggerauslegers.

Der Ausleger senkte sich auf den Materialwagen und stützte sich auf diesen ab. Durch das anschließende Abheben der Vorderachse des Baggers aus dem Gleis ging die Spurführung verloren. Der Bagger stützte sich auf den beweglich gelagerten Greifer und kippte zur Seite.

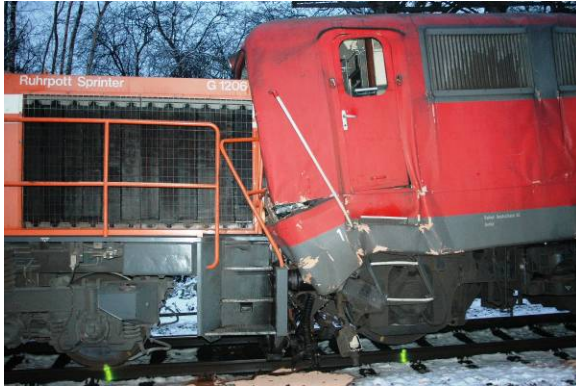
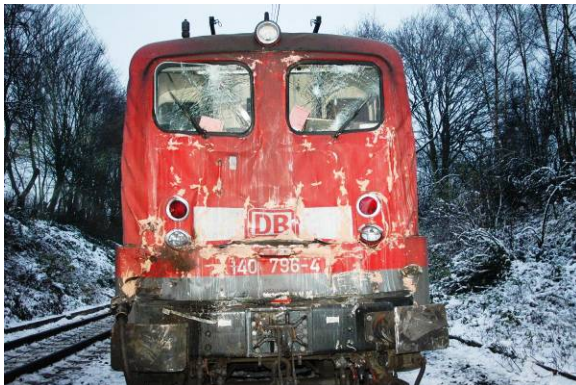
Am 25.11.2008 um 01:50 Uhr prallte der Güterzug 66401 im Bahnhof Recklinghausen Ost mit ca. 90 km/h auf eine im Fahrweg stehende Lok (G 1206). Die Rangierfahrt (Lok BR G 1206), wurde in eine mit Gleisstromkreisen ausgerüstete Blockstrecke eingelassen. Obwohl der Gleisabschnitt durch die G 1206 besetzt war, konnte für den Güterzug 66401 eine Zugfahrstraße eingestellt werden.

Beide Triebfahrzeugführer wurden durch die Kollision schwer verletzt. Das führende Triebfahrzeug der Doppeltraktion des Güterzuges 66401 war mit der Lok G 1206 verkeilt.

Die Kollision des 60401 ist zweifelsfrei auf die fehlerhafte Gleisfreimeldeanzeige des Gleises 3/34 des Bahnhofs Recklinghausen Ost zurückzuführen. Eine Auswertung ergab, dass nach einem Anhaltevorgang mit Betätigung der Sandstreueinrichtung, der Gleisstromkreis die Besetzung des Gleises nicht mehr ankündigte, weil durch den Sand offensichtlich eine Isolationswirkung zwischen Radsatz und Schiene eingetreten ist.

Zur Vermeidung „fehlerhafter“ Gleisfreimeldungen durch Gleisstromkreise, sollte mindestens geprüft werden, ob Triebfahrzeugführer, die Lokleerfahrten mit schiebengebremsten Triebfahrzeugen durchführen, den Fahrdienstleiter informieren müssen, wenn Sandstreueinrichtungen bedient oder automatisch ausgelöst wurden und das Triebfahrzeug zum Halten gekommen ist.
