Eisenbahn- Unfalluntersuchung

JAHRESBERICHT

2009

Eisenbahn-Unfalluntersuchungsstelle des Bundes

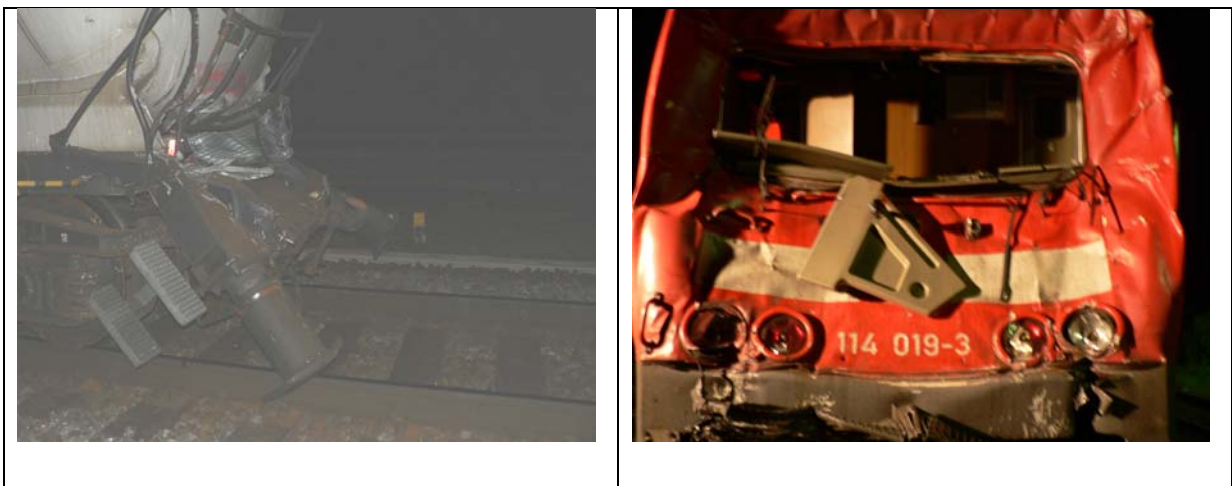
2.1.1 Zugkollision am 16.04.2009 im Bahnhof Berlin-Karow

Am 16.04.2009 kam es um ca. 22:16 Uhr auf dem Bahnhof Berlin-Karow im durchgehenden Hauptgleis (Gleis 2) zu einem Zusammenstoß zwischen dem in Richtung Berlin-Blankenburg durchfahrenden Zug RE 38399 und dem ebenfalls in Richtung Berlin-Blankenburg ausfahrenden Güterzug FTZ 53185.

Der Güterzug hatte nach Fahrplananordnung (Fplo) an diesem Tag eine Durchfahrt in Richtung Berlin-Blankenburg. Der durchfahrende RE 38399 prallte auf den letzten Wagen des Güterzuges.

Es wurden 11 Reisende leicht und 2 Mitarbeiter schwer verletzt.

Weiterhin ist ein erheblicher Sachschaden an den Anlagen und Fahrzeugen mit einer geschätzten Schadenshöhe von ca. 800 T€ zu verzeichnen.

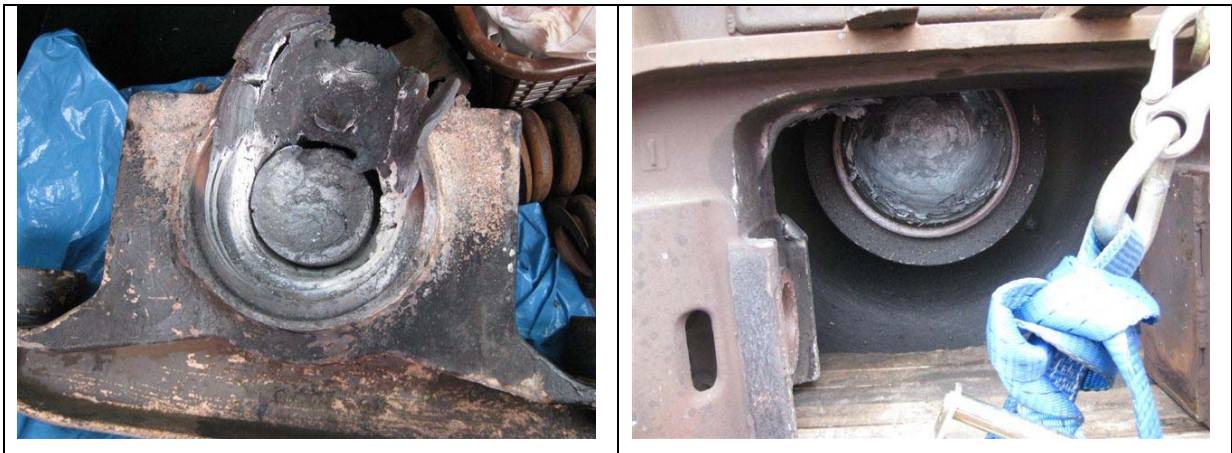
2.1.3 Entgleisung am 17.07.2009 auf der Strecke Bünde (Westf) – Bruchmühlen

Am 17.07.2009 gegen 00:20 Uhr kam es auf der Strecke von Löhne nach Rheine zwischen Bruchmühlen und Bünde (Westf) in km 102,190 zu einer Heißläuferanzeige am Zug 61084. In km 99,2 kam der Zug zum Stehen nachdem er vom Fahrdienstleiter Bünde gestellt wurde. Der Triebfahrzeugführer stellte auf Grund einer Untersuchung fest, dass der mit Heizöl beladene und an 16. Stelle laufende Kesselwagen mit dem vorlaufenden Drehgestell entgleist war.

Es wurde weder ein Personenschaden, noch ein Gefahrgutaustritt festgestellt. Der Oberbau war erheblich beschädigt.

Die bisherigen Untersuchungen zeigten, dass die Entgleisung durch das Heißlaufen eines Radsatzlagers und dem daraus resultierenden Bruch der Radsatzwelle hervorgerufen wurde.

„Zur Vermeidung eines weiteren Heißläufer bedingten Radsatzwellenbruches werden gegenwärtig folgende fahrzeugseitigen Maßnahmen empfohlen:

- Austausch vernieteter Messingkäfige durch Lagerkäfige aus Kunststoff.
- Überprüfung, ob der Anbau von Entgleisungsdetektoren bzw. Sensoren zur Heißläufererkennung zu einer messbaren Erhöhung der Entgleisungssicherheit beitragen können.“

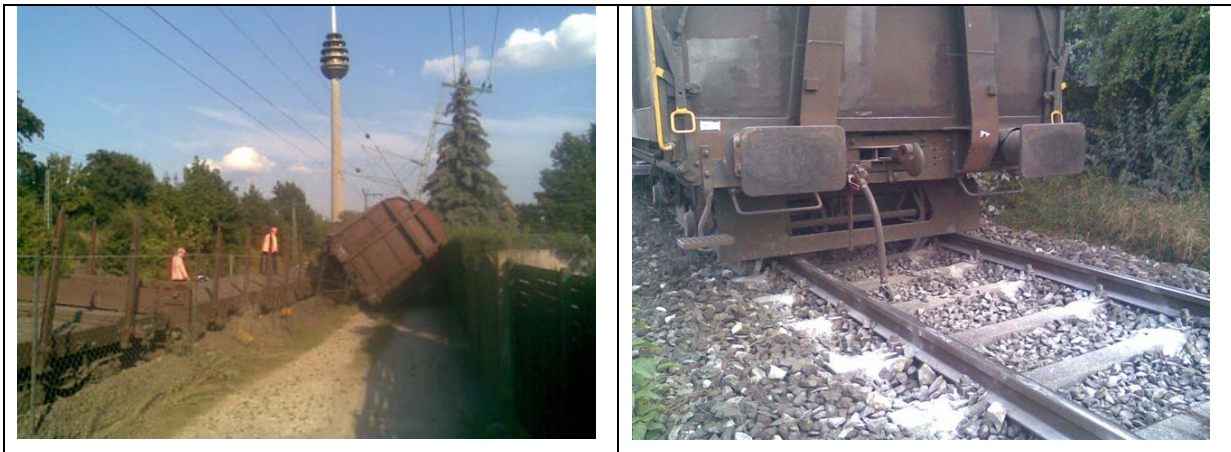
2.1.4 Entgleisung am 07.08.2009 in Nürnberg-Stein

Am 07.08.2009 entgleiste Güterzug FIR 51629, Laufweg Seelze – Nürnberg Rbf, auf der Strecke zwischen Nürnberg-Stein und Nürnberg Rangierbahnhof.

Die Entgleisungsstelle lag in einem Gleisbogen mit einem Radius von 350 Metern. Die entgleisten Wagen liefen an 6. bis 18. Stelle im Zugverband. Zwischen dem 6. und dem 7. Wagen trat eine Zugtrennung ein.

Durch die Entgleisung sind hohe Sachschäden an den Fahrzeugen und an der Infrastruktur entstanden.

Die Entgleisung des Güterzuges erfolgte aufgrund einer Spurerweiterung unter dem rollenden Rad.
