Leitung der  
Eisenbahn-Unfalluntersuchungsstelle  
des Bundes

# Eisenbahn- Unfalluntersuchung

## JAHRESBERICHT

# 2009

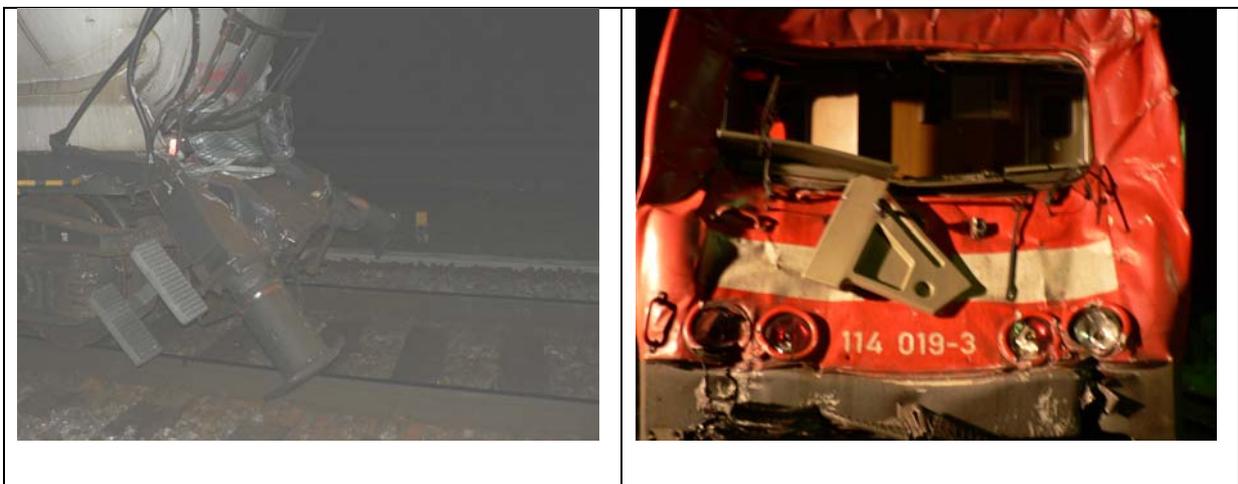
#### 2.1.1 Zugkollision am 16.04.2009 im Bahnhof Berlin-Karow

Am 16.04.2009 kam es um ca. 22:16 Uhr auf dem Bahnhof Berlin-Karow im durchgehenden Hauptgleis (Gleis 2) zu einem Zusammenstoß zwischen dem in Richtung Berlin-Blankenburg durchfahrenden Zug RE 38399 und dem ebenfalls in Richtung Berlin-Blankenburg ausfahrenden Güterzug FTZ 53185.

Der Güterzug hatte nach Fahrplananordnung (Fplo) an diesem Tag eine Durchfahrt in Richtung Berlin-Blankenburg. Der durchfahrende RE 38399 prallte auf den letzten Wagen des Güterzuges.

Es wurden 11 Reisende leicht und 2 Mitarbeiter schwer verletzt.

Weiterhin ist ein erheblicher Sachschaden an den Anlagen und Fahrzeugen mit einer geschätzten Schadenshöhe von ca. 800 T€ zu verzeichnen.

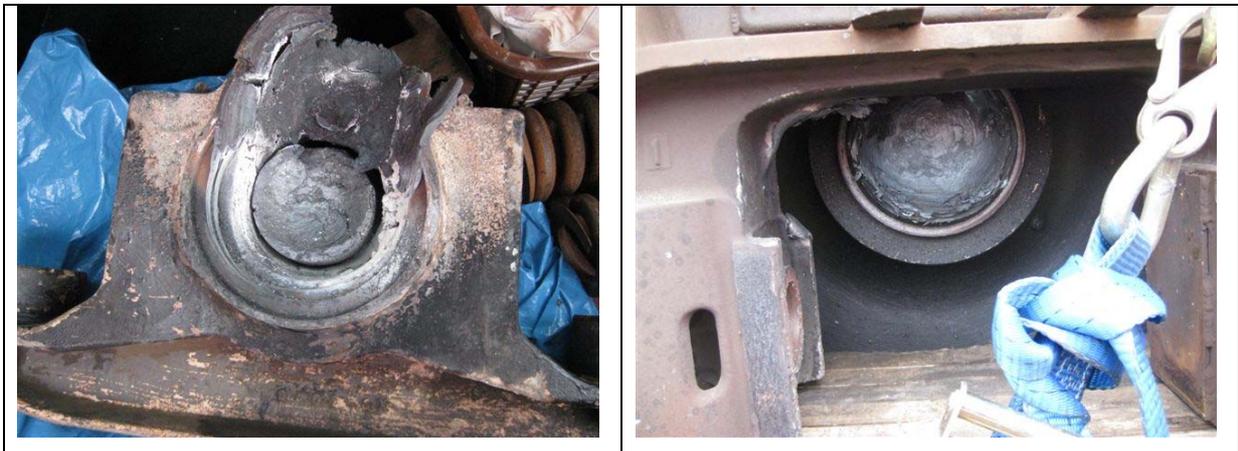
### 2.1.3 Entgleisung am 17.07.2009 auf der Strecke Bünde (Westf) – Bruchmühlen

Am 17.07.2009 gegen 00:20 Uhr kam es auf der Strecke von Löhne nach Rheine zwischen Bruchmühlen und Bünde (Westf) in km 102,190 zu einer Heißläuferanzeige am Zug 61084. In km 99,2 kam der Zug zum Stehen nachdem er vom Fahrdienstleiter Bünde gestellt wurde. Der Triebfahrzeugführer stellte auf Grund einer Untersuchung fest, dass der mit Heizöl beladene und an 16. Stelle laufende Kesselwagen mit dem vorlaufenden Drehgestell entgleist war.

Es wurde weder ein Personenschaden, noch ein Gefahrgutaustritt festgestellt. Der Oberbau war erheblich beschädigt.

Die bisherigen Untersuchungen zeigten, dass die Entgleisung durch das Heißlaufen eines Radsatzlagers und dem daraus resultierenden Bruch der Radsatzwelle hervorgerufen wurde.

„Zur Vermeidung eines weiteren Heißläufer bedingten Radsatzwellenbruches werden gegenwärtig folgende fahrzeugseitigen Maßnahmen empfohlen:

- Austausch vernieteter Messingkäfige durch Lagerkäfige aus Kunststoff.
- Überprüfung, ob der Anbau von Entgleisungsdetektoren bzw. Sensoren zur Heißläufererkennung zu einer messbaren Erhöhung der Entgleisungssicherheit beitragen können.“

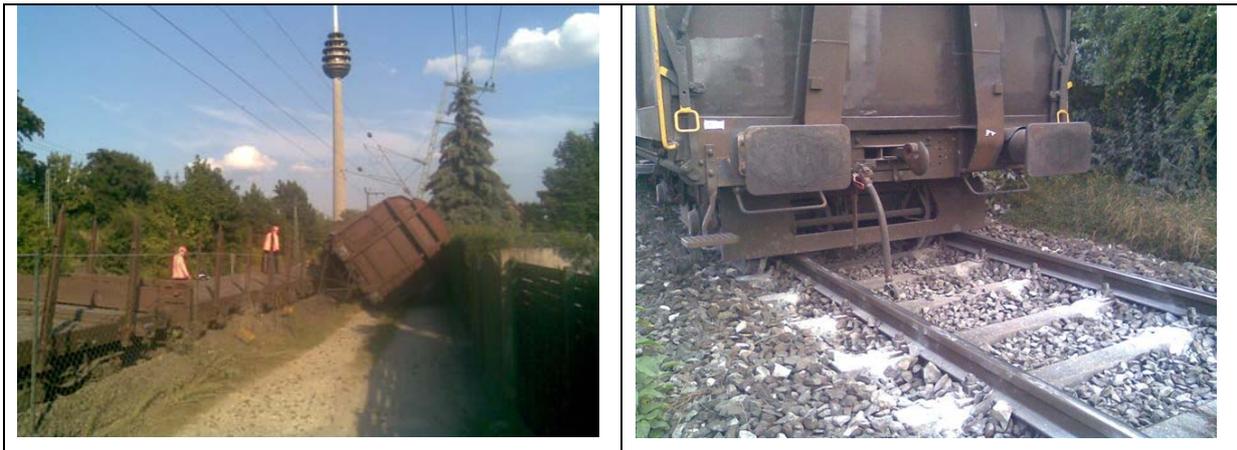
#### **2.1.4 Entgleisung am 07.08.2009 in Nürnberg-Stein**

Am 07.08.2009 entgleiste Güterzug FIR 51629, Laufweg Seelze – Nürnberg Rbf, auf der Strecke zwischen Nürnberg-Stein und Nürnberg Rangierbahnhof.

Die Entgleisungsstelle lag in einem Gleisbogen mit einem Radius von 350 Metern. Die entgleisten Wagen liefen an 6. bis 18. Stelle im Zugverband. Zwischen dem 6. und dem 7. Wagen trat eine Zugtrennung ein.

Durch die Entgleisung sind hohe Sachschäden an den Fahrzeugen und an der Infrastruktur entstanden.

Die Entgleisung des Güterzuges erfolgte aufgrund einer Spurerweiterung unter dem rollenden Rad.
