Untersuchungsbericht

Zugkollision

***Überleitstelle Hordorf / Strecke Mag-
deburg Hbf - Halberstadt***

am 29.01.2011

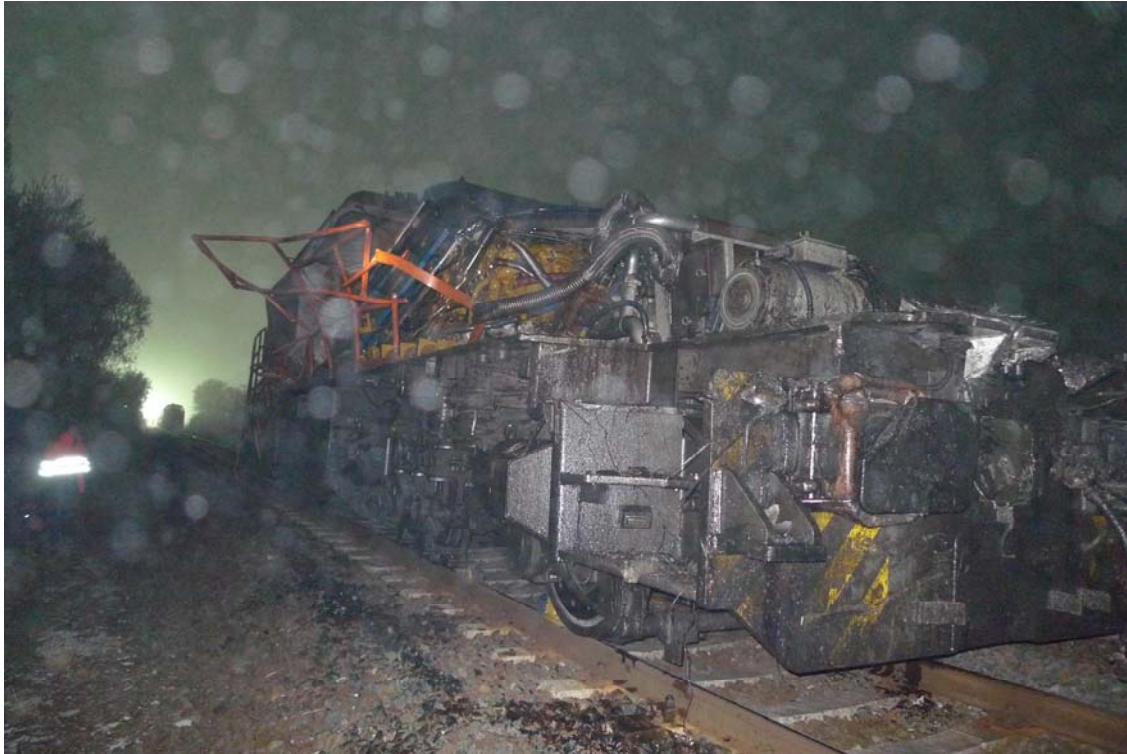
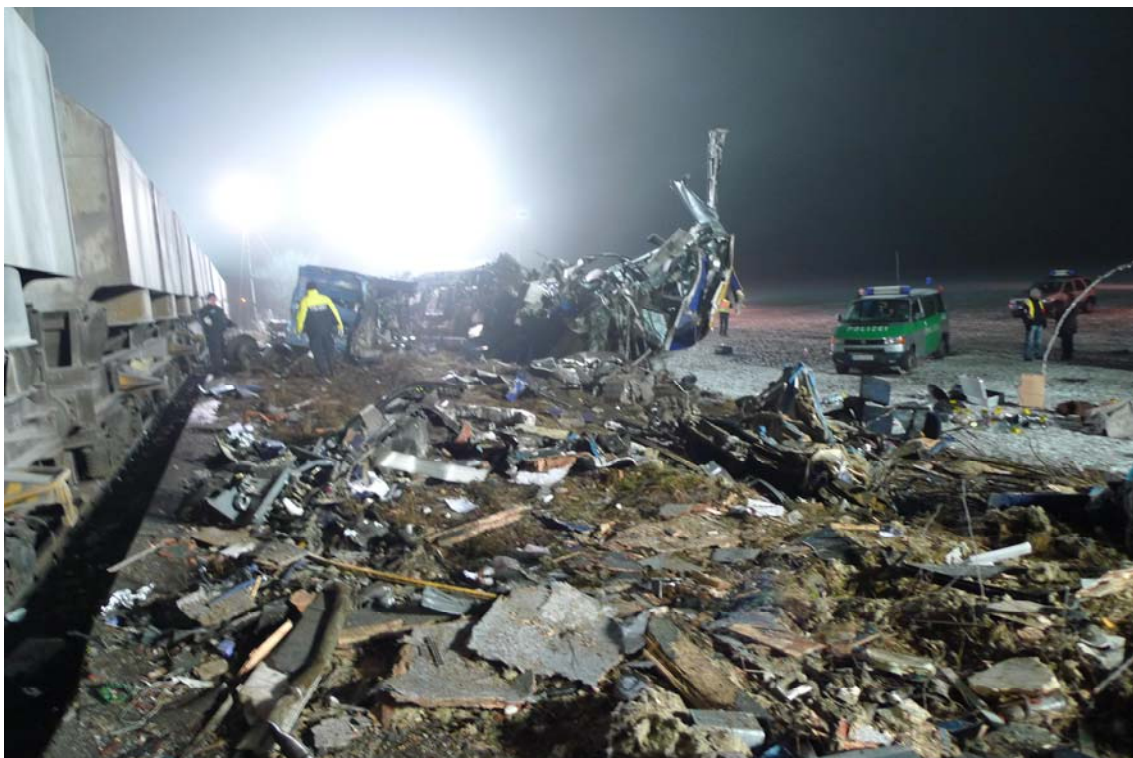
Der Personenzug DPN 80876 der Veolia Sachsen-Anhalt GmbH wurde durch die Wucht des Zusammenstoßes aus dem Gleis geschleudert und lag schwer beschädigt neben dem Gleis.

Der Güterzug DGS 69192 der VPS (Verkehrsbetriebe Peine-Salzgitter) blieb vollständig im Gleis. Nach dem Zusammenstoß wurde die erste der beiden Zugloks des Güterzuges vom Zug abgerissen und stand ca. 130 m entfernt im Gleis. Diese Lok wurde sehr stark beschädigt.

Bild 1 und 2: Aufnahmen an der Unfallstelle

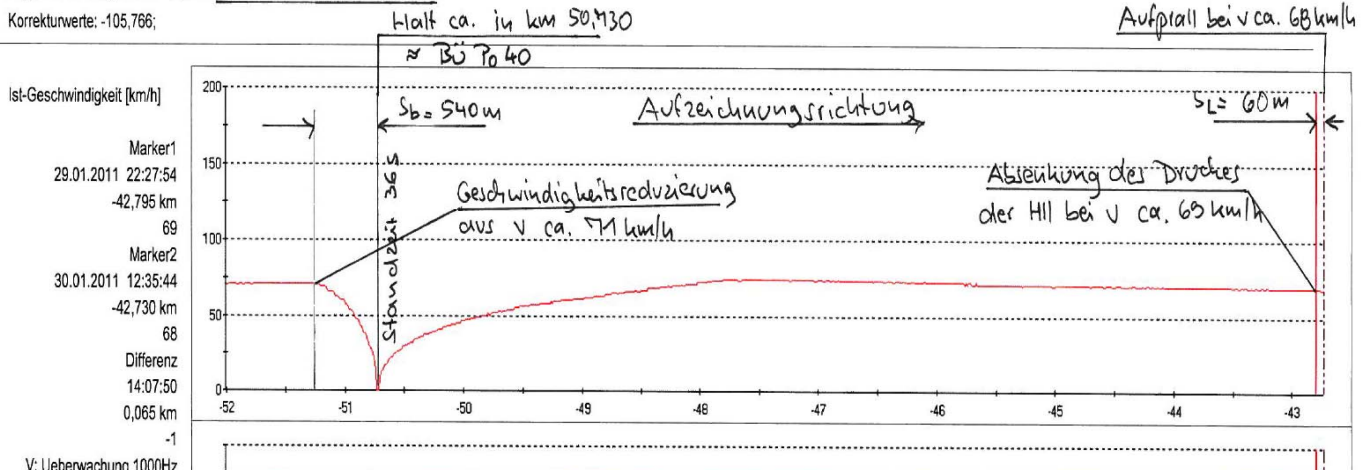
Da wie bereits ausgeführt sich der Triebfahrzeugführer zur Sache nicht äußert, können Handlungen lediglich an der Fahrtverlaufsaufzeichnung nachvollzogen werden. Aus der Fahrtverlaufsauswertung ist ersichtlich, dass ca. 8 km vor dem Zusammenstoß, um 22:19 Uhr, aus einer Geschwindigkeit von ca. 71 km/h eine Geschwindigkeitsreduzierung bis zum Stillstand registriert wurde. Die Standzeit des Zuges betrug ca. 36s. Weshalb der Zug an dieser Stelle angehalten wurde, konnte nicht ermittelt werden. Befragungen der VPS (EBL) und der DB Netz AG waren ohne Ergebnis. Entsprechend der Fahrtverlaufsaufzeichnung hat der Triebfahrzeugführer die vorgeschriebene Geschwindigkeit eingehalten.

Auszug aus der Fahrverlaufsauswertung: DEUTA-WERKE ADS3:Grafische Darstellung mit handschriftlichen Ergänzungen des DGS 69192

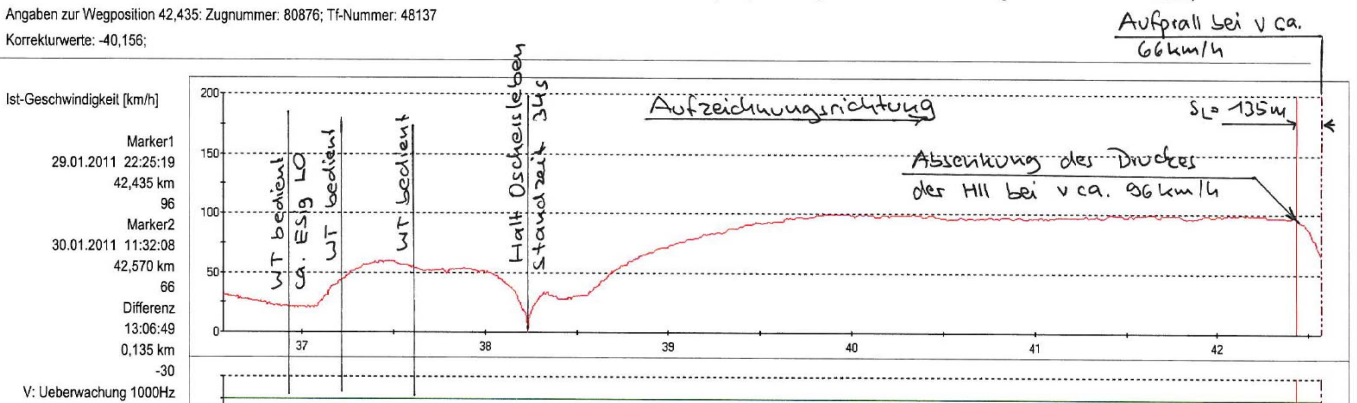
Abbildung 3: Auszug aus der Fahrverlaufsauswertung: DEUTA-WERKE ADS3:Grafische Darstellung mit handschriftlichen Ergänzungen des DPN 80876

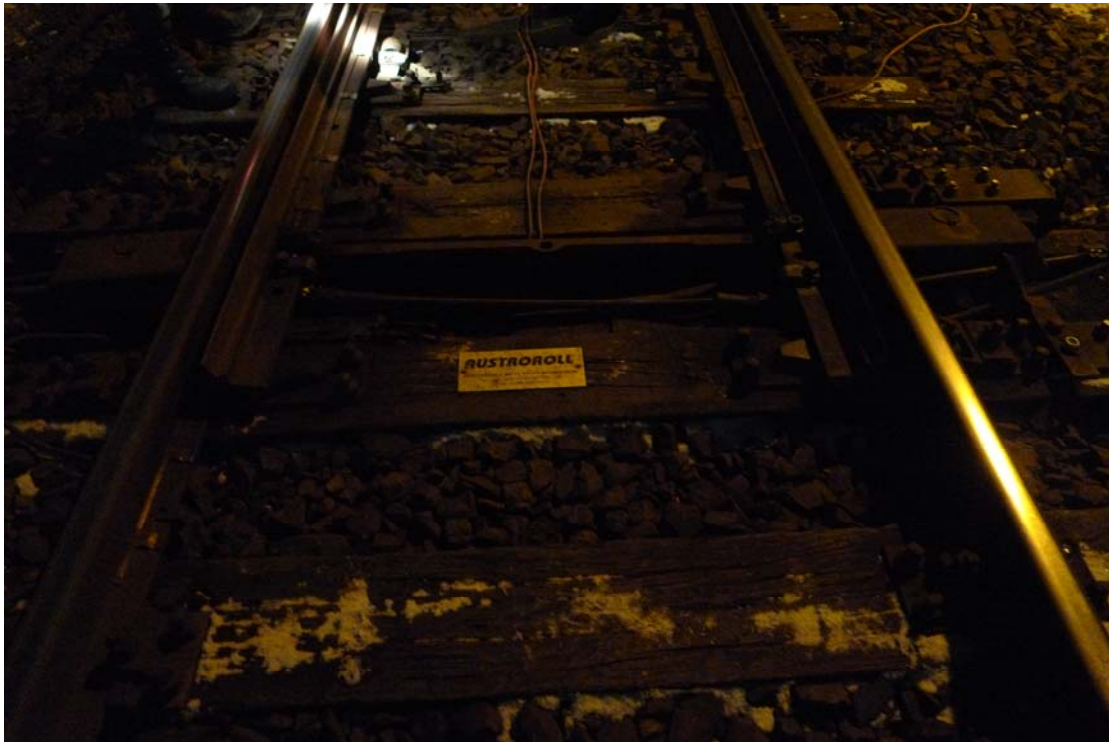
Durch den Güterzug DGS 69192 aus Richtung Nienhagen kommend wurde die Weiche 1 aufgefahren. Die Weiche war verriegelt. Der Riegelkranz ging durch die Schlitze der Riegelschieber, die damit eine weitere Umstellung der Weiche verhindern.

Bild 3: aufgefahrene Weiche 1, Üst Hordorf

Diese Unfallspuren belegen die regelgerechte Betriebshandlung des Bedieners im Stellwerk Hordorf für die Einstellung der Fahrstraße Oschersleben in Richtung Nienhagen auf Signal A.

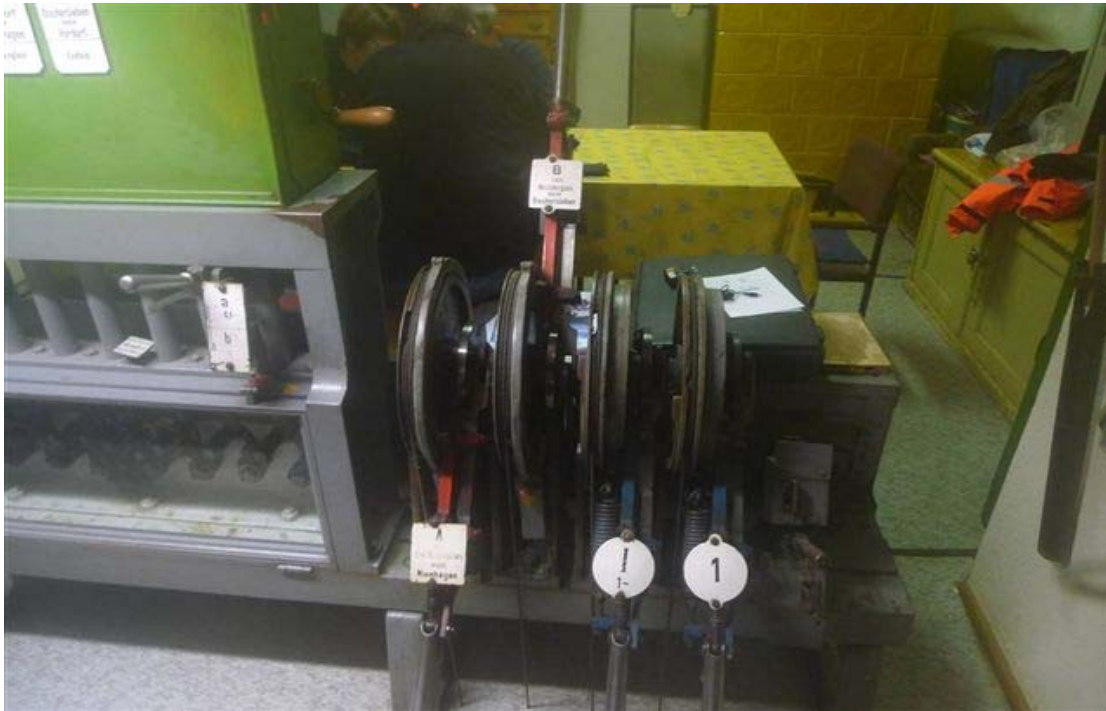
Die Fahrstraße der Gegenrichtung, auf Signal B, war nicht eingestellt. Die Fahrtstellung Signal B nicht möglich.

Bild 4: Stellwerk, Üst Hordorf
