Untersuchungsbericht

Aktenzeichen: 60uu2012-01/107-3323

Gefährliches Ereignis im Eisenbahnbetrieb

Zugentgleisung, 21.01.2012, Langenselbold - Hailer-Meerholz

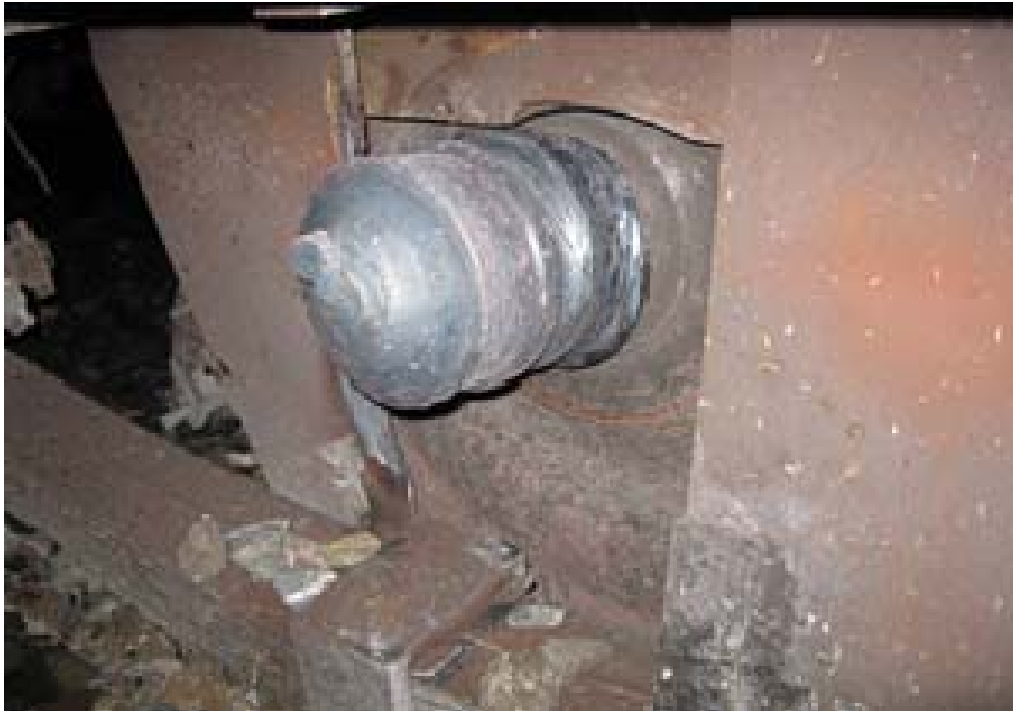
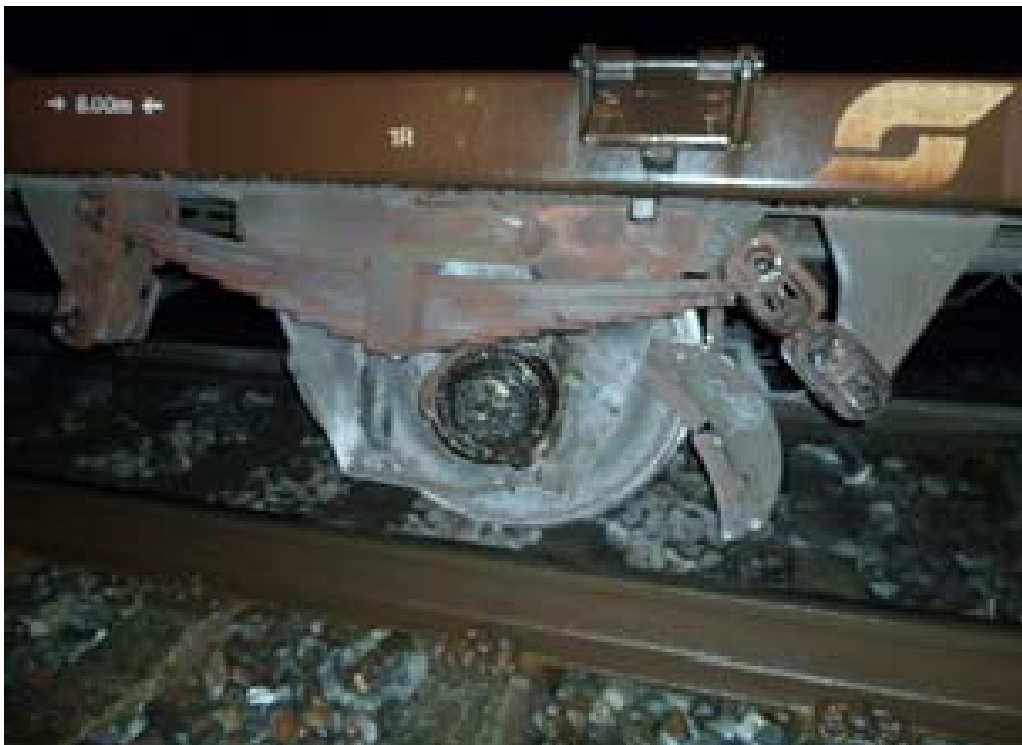
Abb. 1: Aufnahme 4. Radsatzwelle des Wagen 21 81 436 1 075-4

Die Entgleisung des Kt 41969 ist auf einen Radsatzlagerschaden an der vierten Radsatzwelle in Fahrrichtung des Fahrzeuges 21 81 436 1 075-4 (Laagss) zurückzuführen.

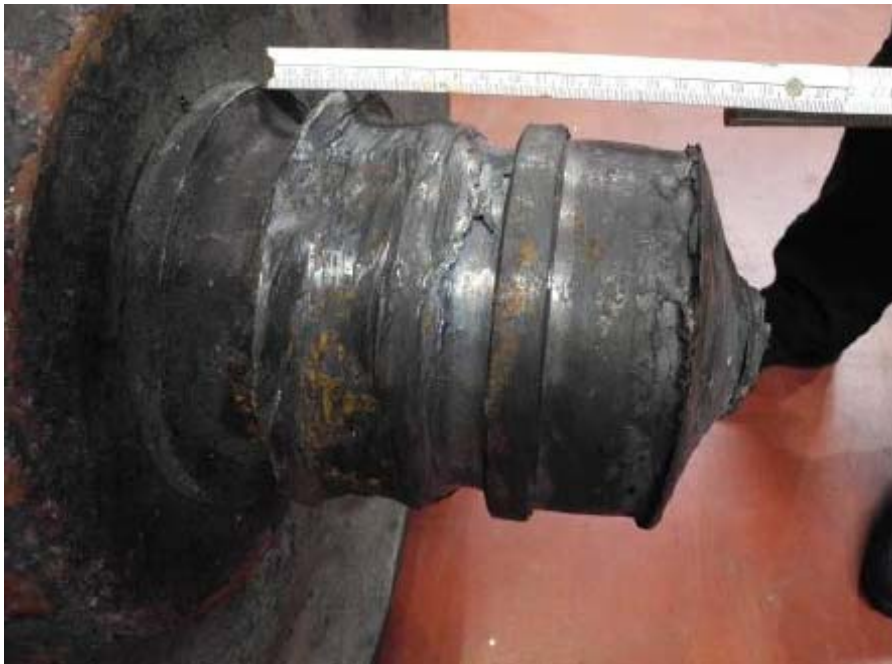
Abb. 9: Schadseite des Radsatzes 86 646

Bei der Lagerseite A (Fahrtrichtung rechts) handelt es sich um die Schadseite (Wellenschenkelbruch) des Radsatzes. Der Zustand der Lagerbauteile wurde gesichtet. Im Einzelnen wurde festgestellt, dass der Lagerdeckel und der Lagerverschluss (Nutmuttergewinde zerstört bzw. abgetragen) beschädigt waren. Der vordere Innenring war noch vorhanden. Der hintere Innenring sowie der Labyrinthring waren mit dem Wellenschenkel verschmolzen. Der Schenkelbruch befand sich ca. 170 mm vom Notschenkel entfernt (die Bruchstelle befand sich unter dem vorderen Innenring).

Das Sicherungsblech war vorhanden und auf der Nutmutter fest verschraubt. Der Polyamidkäfig sowie das Fett waren vollständig verbrannt. Die Außenringe des Wälzlagers waren noch sehr gut erhalten. Folglich ist trotz der Zerstörung des Wellenschenkels ein Ermüdungsschaden aufgrund der Begutachtung der Laufbahnen in der Lastzone seitens des Wälzlagers bzw. der Außenringe auszuschließen. Das Gewinde der Nutmutter war vollständig abgetragen. Der vollständige Verschleiß des Nutmuttergewindes lässt den Schluss zu,

dass sich die Nutmutter gelöst und sich der vordere Innenring in Folge mitgedreht hat. Als auffällig zeigt sich, dass die lose Nutmutter noch mit dem verschraubten Sicherungsblech vorhanden war. In Folge ist der Verlust der Vorspannung nicht auszuschließen, die dann eine Bewegung der Nutmutter innerhalb der zulässigen Fertigungstoleranzen zwischen der Mitnehmernut an der Stirn des Wellenschenkels und dem Sicherungsblech ermöglichte.

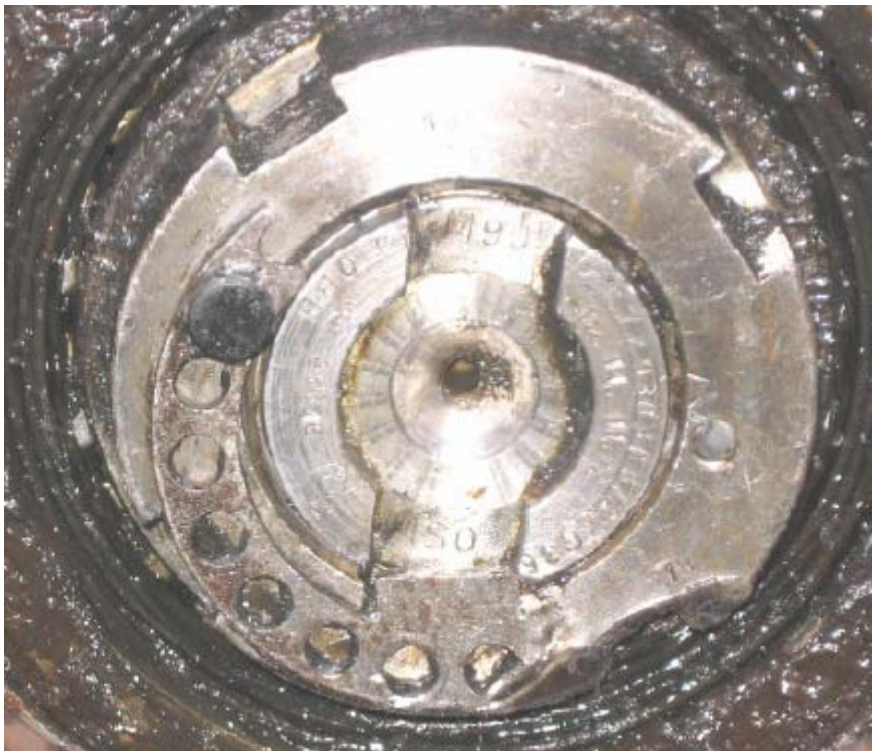
Abb. 10: Nutmutter der Gegenseite mit ab gescherter Sicherungsschraube

Der Zustand der Lagerbauteile wurde ebenfalls gesichtet. Beschädigungen am Lagerdeckel und dem Wälzlager wurden nicht festgestellt. Verbaut wurde ein Polyamidkäfig. An der Befüllung sowie der Schmierung und der Fettverteilung gab es augenscheinlich keine Beanstandungen und es war ein bedingungsgemäßer Schmierzustand vorhanden. Bei der Verschraubung des Wellenverschlusses wurde festgestellt, dass die Nutmutter nur noch handfest verschraubt und eine Sicherungsschraube abgeschert war. Das Spaltmaß zwischen dem hinteren Innenring und dem Labyrinthring zeigte einen Wert von $> 0,15$ mm.

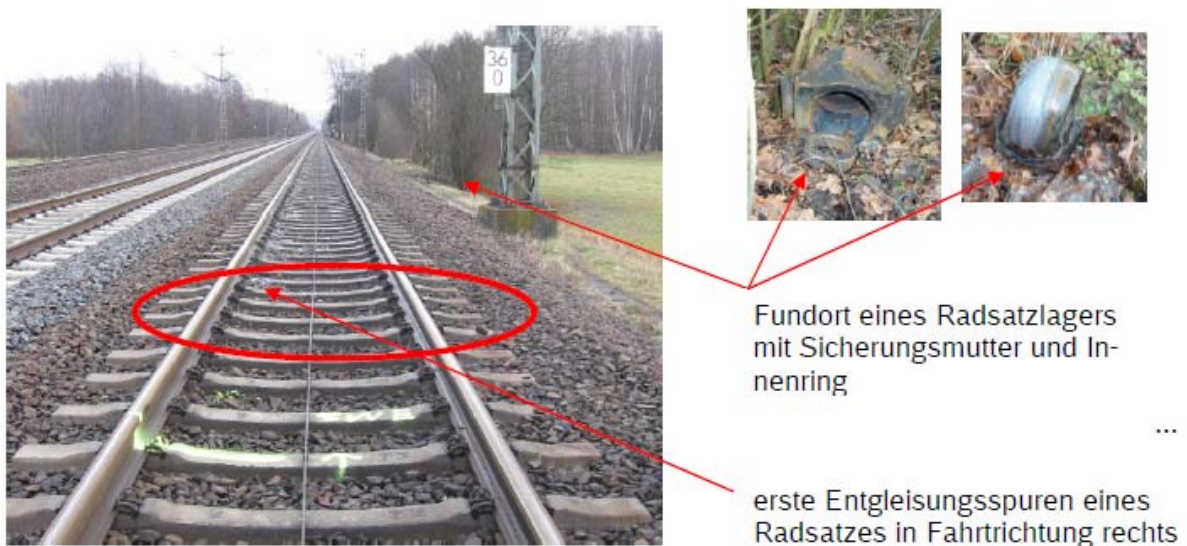
Abb. 11: Entgleisungsstelle in km 35,985

Die ersten Entgleisungsspuren wurden unmittelbar vor km 35,985 der Strecke 3600 vorgefunden. Das beschädigte Radsatzlager wurde etwa in km 36,020 gefunden.

Es wird angenommen, dass der in Fahrtrichtung vierte Radsatz des an sechster Stelle im Zugverband eingestellten Wagens infolge des Radsatzwellenbruchs und damit einhergehender Radentlastung zuerst nach rechts entgleiste. Entsprechende Spuren sind auf den Schraubenköpfen der Schienenbefestigungsschrauben sowie den Betonschwellen. An der Schiene wurden keine Aufkletter- oder Überrollspuren festgestellt.

Danach kam es zur Entgleisung des dritten Radsatzes und zur Entgleisung des ersten Drehgestelles des nachlaufenden Wagens in Fahrtrichtung. Im Zuge der Entgleisung stürzte der
