Eisenbahn-Bundesamt

Untersuchungsbericht

Zusammenstoß

der Güterzüge IRC 51219 und KC 62848

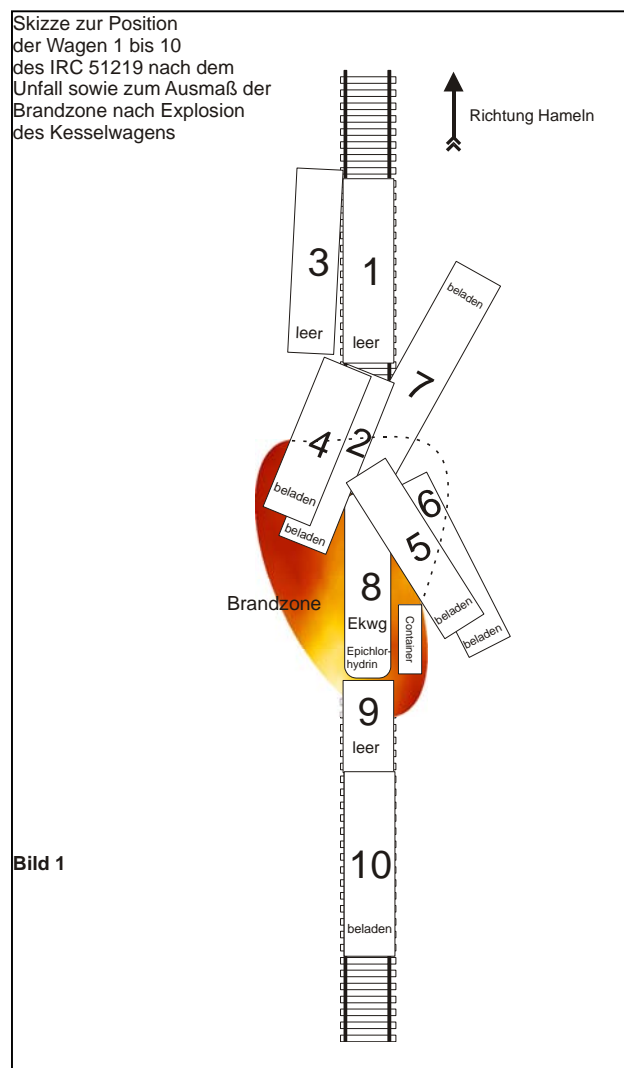
Bei KC 62848 entgleisten das Triebfahrzeug sowie die ersten 4 Wagen. Bei IRC 51219 entgleisten das Triebfahrzeug sowie die ersten 8 Wagen. Die entgleisten Wagen des IRC 51219 hatten sich dabei teilweise in- und übereinander verschoben bzw. aufgetürmt.

Der als Wagen Nr. 8 im IRC 51219 befindliche, mit Gefahrgut (Epichlorhydrin) beladene Kesselwagen wurde im vorderen Bereich undicht, so dass die giftige und entzündbare Ladung entweichen konnte. Das Epichlorhydrin entzündete sich danach und führte in der Folge ca. 60 Minuten nach dem Zusammenstoß zur Explosion eines leeren Containers (= Ladung des Wagens Nr. 7) sowie ca. 120 Minuten nach dem Zusammenstoß zur Explosion des Kesselwagens. Die ursprünglich geringe Brandzone im Bereich des vorderen Kesselwagens weitete sich danach deutlich aus und erfasste auch die Wagen Nr. 2, 4, 5, 6 und 7 bzw. Teile von diesen (vgl. Bild 1).

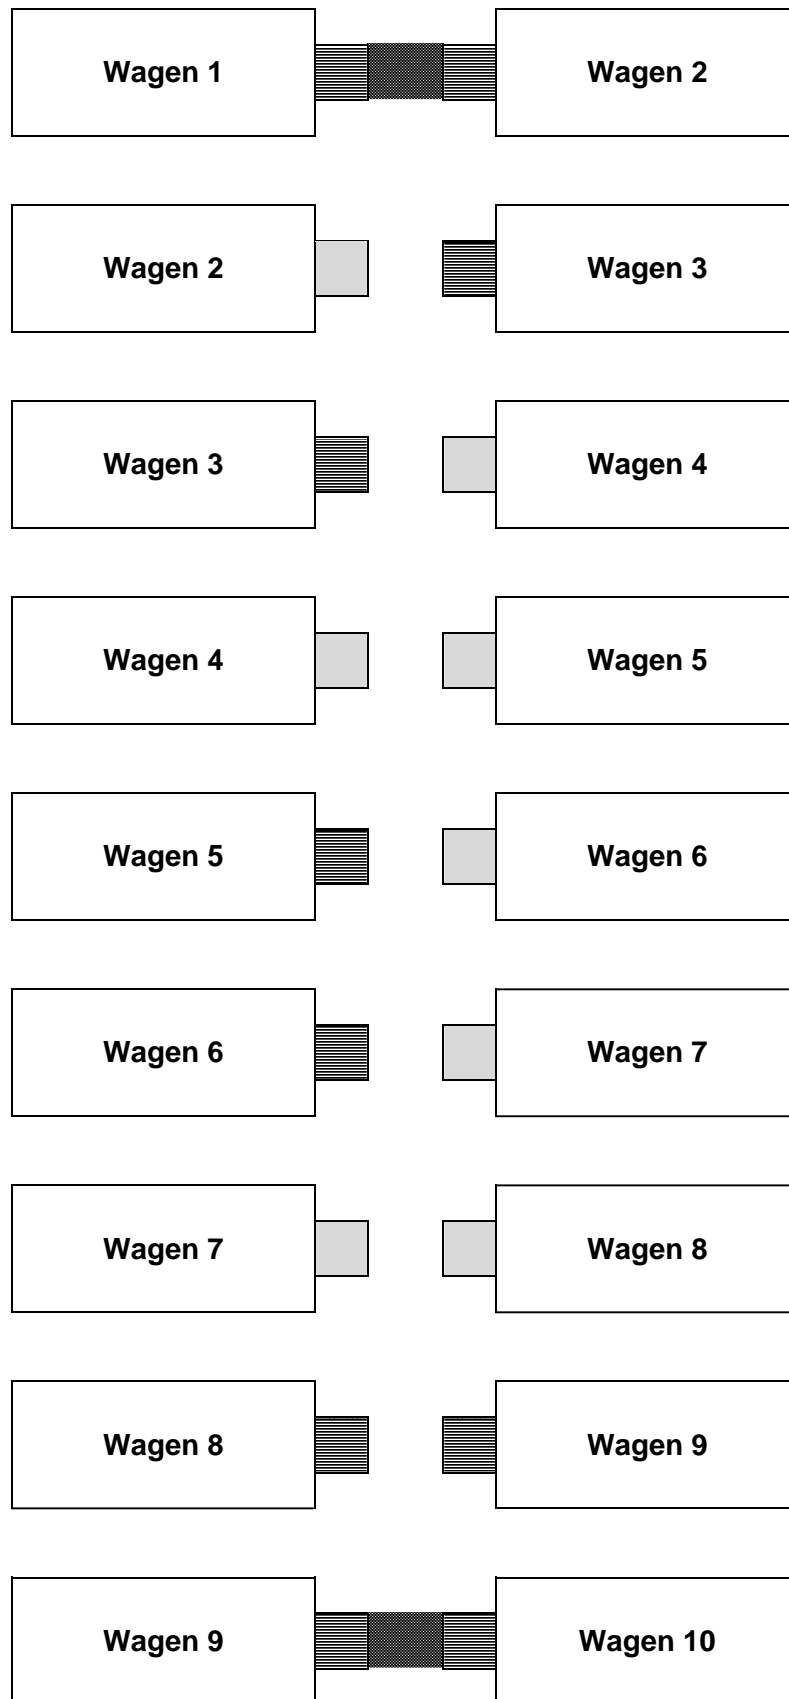
= Luftabsperrhahn fehlt (abgerissen/verbrannt)

Der Zustand der Bremskupplungen zwischen den Wagen Nr. 1 und 2 sowie Wagen Nr. 9 und 10 belegt eine an diesen Stellen ordnungsgemäße Kupplung und gleichzeitig eine durchgehende Hauptluftleitung zwischen diesen Wagen.

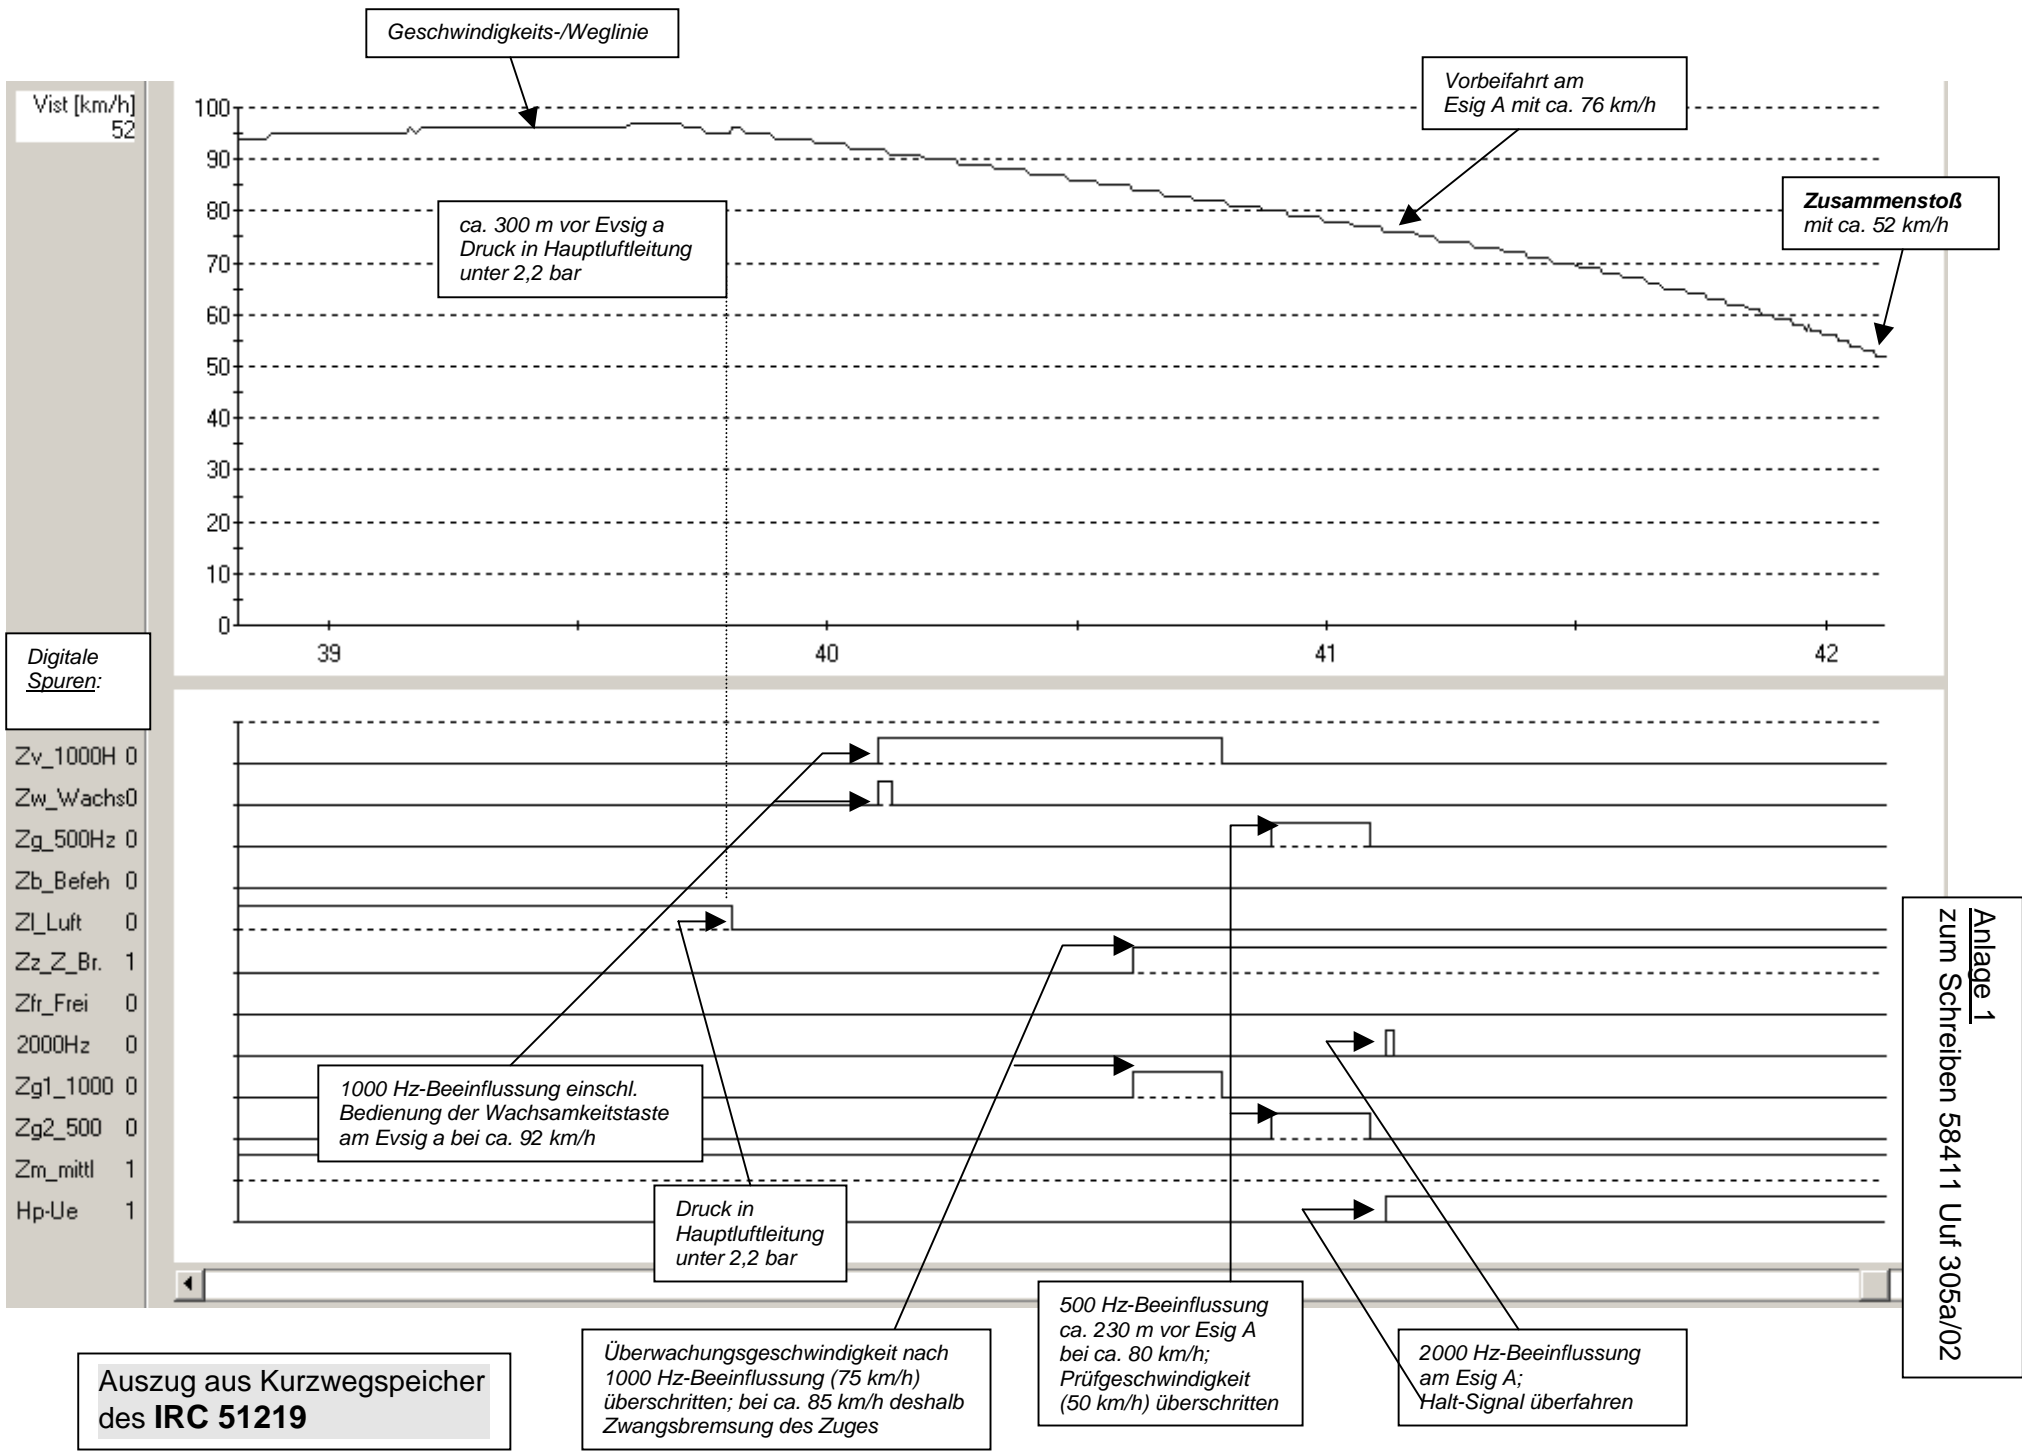
1	2	3	4
Uhrzeit	IRC 51219	KC 62848	Erläuterungen des EBA
<p>(noch) 20:42</p>	<p>Zug fährt mit einer Geschwindigkeit von ca. 92 km/h am Evsig a vorbei. Dabei wird eine Beeinflussung durch den Gleismagnet 1000 Hz nebst ordnungsgemäßer Bedienung der Wachsamkeitstaste registriert; die Geschwindigkeit des Zuges nimmt weiterhin nur leicht ab.</p> <p>Ca. 500 m vor dem Esig A wird bei einer Geschwindigkeit von ca. 85 km/h eine Zwangsbremmung des Zuges registriert.</p>		<p><u>zu Spalte 2:</u> die 1000 Hz-Beeinflussung am Evsig a belegt, dass sich das Esig A in diesem Moment in Stellung Hp 0 „Halt“ befindet !</p> <p>Die Überwachungsgeschwindigkeit nach erfolgter 1000 Hz-Beeinflussung (hier: 75 km/h) ist aufgrund der geringen Verzögerung deutlich überschritten; folgerichtig wird eine Zwangsbremmung ausgelöst und registriert. Eine Auswirkung auf das Abbremsen des Zuges ergibt sich nicht, da die Hauptluftleitung zu diesem Zeitpunkt bereits entlüftet ist !</p>

<p>20:43</p>	<p>Ca. 230 m vor dem Esig A erfolgt eine Beeinflussung durch den Gleismagnet 500 Hz bei ca. 80 km/h.</p> <p>Zug fährt mit einer Geschwindigkeit von ca. 76 km/h am Einfahrsignal A vorbei in den Bf Bad Münden ein. Dabei erfolgt eine Beeinflussung durch den Gleismagnet 1000/2000 Hz in der 2000 Hz-Funktion.</p> <p>Bei weiterhin nur leicht abnehmender Geschwindigkeit fährt der Zug in das Gleis 2 des Bf Bad Münden ein.</p>	<p>Zug befährt mit gleichbleibender Geschwindigkeit von ca. 39 km/h das Gleis 2 des Bf Bad Münden.</p>	<p><u>zu Spalte 2:</u> Die 500 Hz-Beeinflussung belegt, dass sich das Esig A in diesem Moment in Stellung Hp 0 „Halt“ befindet !</p> <p>Die 2000 Hz-Beeinflussung belegt, dass sich das Esig A in diesem Moment in Stellung Hp 0 „Halt“ befindet !</p>
<p>20:44</p>	<p>Bei einer Geschwindigkeit von ca. 52 km/h enden die Registrierungen.</p>	<p>Bei einer Geschwindigkeit von ca. 39 km/h wird in der Hauptluftleitung des Triebfahrzeugs ein Druck von unter 2,2 bar registriert. Die Geschwindigkeit reduziert sich danach kontinuierlich.</p> <p>Bei einer Geschwindigkeit von ca. 29 km/h enden die Registrierungen.</p>	<p><u>zu Spalte 3:</u> die Registrierung belegt eine vom Triebfahrzeugführer eingeleitete <u>Schnellbremsung</u>.</p> <p><u>zu Spalte 2 und 3:</u> das Ende der Registrierungen dokumentiert den Zusammenstoß; unfallbedingt brechen sämtliche Registrierungen ab !</p>
