Untersuchungsbericht

Entgleisung des D 203

Bahnhof Brühl

am 06.02.2000

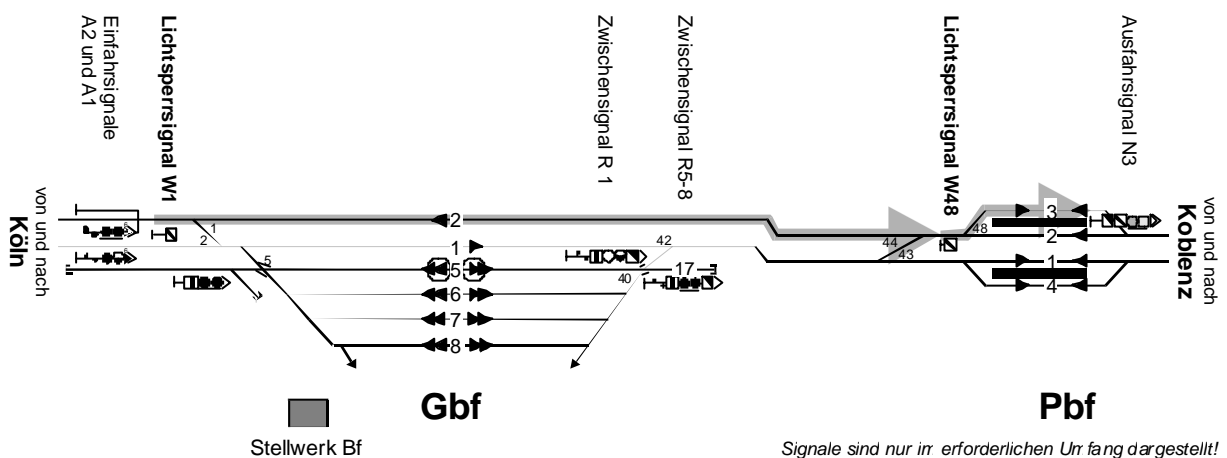
Abb. 7: Rangierstraßen im Bf Brühl

Bedingt durch die vorhandenen Signalanlagen konnten die Zugfahrten durch den Bft Brühl Gbf bis zum Bft Brühl Pbf nur über zwei aufeinanderfolgende Rangierstraßen durchgeführt werden, die vom Lichtsperrsignal W 1 (Weiche 1) über das Lichtsperrsignal³⁷ W 48 durch Gleis 2 bis zum Ausfahrtsignal N 3 in Gleis 3 eingestellt wurden (Abb. .

Da es sich hierbei lediglich um Rangierstraßen, nicht aber um Zugstraßen (vgl. Ziff. 3.1.3.2) handelte, ließ sich das zugehörige Einfahrtsignal A2 des Bft Brühl Gbf nicht in Fahrtstellung bringen.

Die Einfahrt in den Bft Brühl Gbf vom Gegengleis aus Richtung Hürth-Kalscheuren mußte deshalb auf **Ersatzsignal** erfolgen.

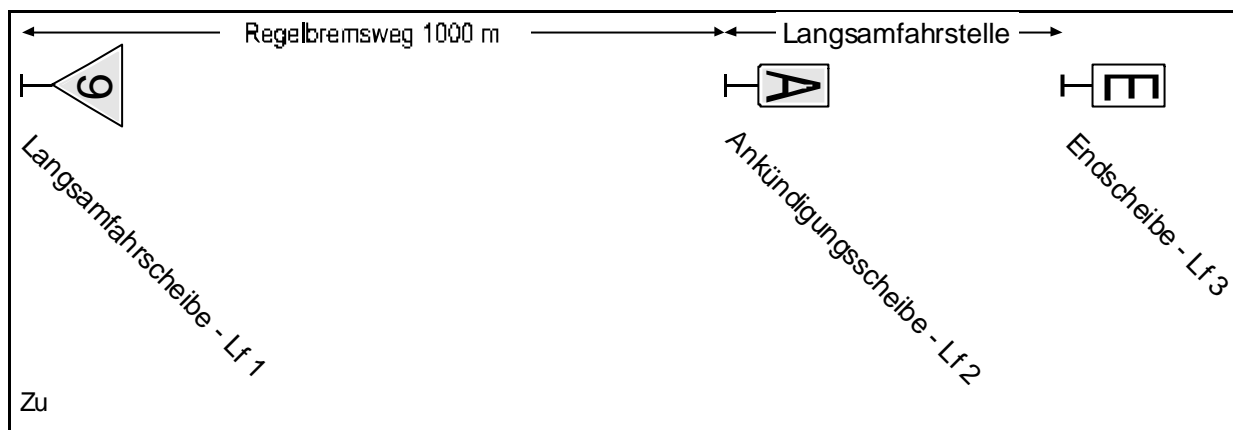
Abb. 8: Signalisierung einer vorübergehenden Langsamfahrstelle

Da es sich um eine baustellenbedingte, temporäre Geschwindigkeitsbeschränkung handelte, waren folgende Lf-Signale aufzustellen:

Die Langsamfahrtsignale Lf 2 (Anfangs Scheibe) und Lf 3 (Endscheibe) im Bereich der Baustelle von km 13,5 bis km 13,6 waren für beide Fahrrichtungen ordnungsgemäß aufgestellt. Hierbei zeigte die Rückseite der Anfangs Scheibe jeweils das Signalbild der Endscheibe und umgekehrt⁵⁵.

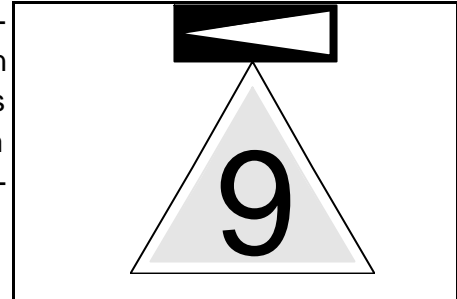
Abb. 9: Signal Lf1 mit Zuordnungstafel, nach links weisend

Nach Ausführungsbestimmung Nr. 54 zur Eisenbahn-Signalordnung ist das Signal Lf 1 unmittelbar rechts neben dem Gleis aufzustellen. Kann das Signal aufgrund seines Standortes zwischen zwei Gleisen nicht eindeutig einem der Gleise zugeordnet werden, ist es durch eine Zuordnungstafel⁵⁶ zu kennzeichnen.

Da eine entsprechende Zuordnungstafel an dem **niedrig**stehenden Lf 1-Signal nicht vorhanden war, war nach den Bestimmungen der Eisenbahn-Signalordnung dieses Signal dem Gleis 2 zuzuordnen. Es hätte damit in Konflikt zu der durch das Ersatzsignal vorgegebenen Geschwindigkeit von 40 km/h gestanden.
