Zwischenbericht

Aktenzeichen: BEU-uu2022-02/003-3323

Gefährliches Ereignis im Eisenbahnbetrieb

Ereignisart:	Zugkollision
Datum:	14.02.2022
Zeit:	16:35 Uhr
Betriebsstelle:	Bf Ebenhausen-Schäftlarn
Gleis:	1
Kilometer:	17,76

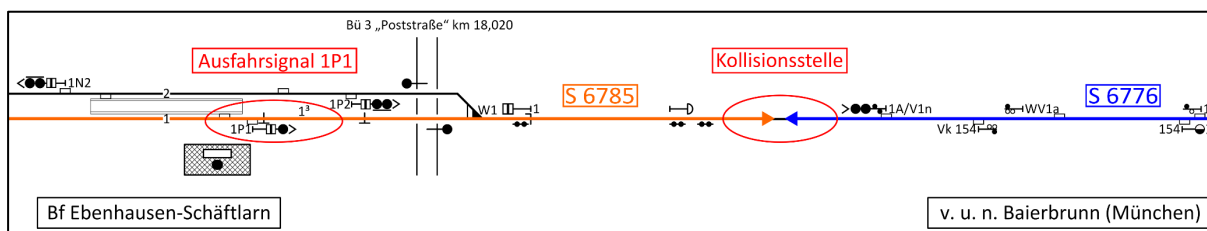
Abbildung 2: Lageskizze Bf Ebenhausen-Schäftlarn

Der Zug S 6785 fuhr nach der Abfahrt in Gleis 1 des Bf Ebenhausen-Schäftlarn unzulässig am Halt zeigenden Ausfahrtsignal (Asig) 1P1 vorbei und erhielt eine 2.000 Hz Beeinflussung mit Zwangsbremmung durch die PZB. Der Tf löste die PZB-Zwangsbremmung auf und setzte die Fahrt nach kurzer Standzeit in Richtung des eingleisigen Streckenabschnittes nach Baierbrunn fort, ohne vorher den zuständigen Fahrdienstleiter (Fdl) über Zugfunk verständigt zu haben.

Zur selben Zeit näherte sich aus Richtung Baierbrunn der Zug S 6776. Kurz bevor der Zug das Einfahrsignal (Esig) 1A erreichte, führte die Vorbeifahrt des S 6785 am Asig 1P1 zum vorzeitigen Signalhaltfall des Esig 1A. Der Tf des Zuges erkannte den Signalhaltfall und leitete eine Schnellbremsung ein. Zusätzlich erfolgte bei der Vorbeifahrt am Esig 1A eine 2.000 Hz Beeinflussung mit einer daraus resultierenden Zwangsbremsung, die jedoch die Bremswirkung aufgrund der bereits eingeleiteten Schnellbremsung nicht mehr beeinflusst hat.

Um 16:35 Uhr kollidierte der Zug S 6785 mit einer Geschwindigkeit von ca. 57 km/h mit dem etwa in km 17,76 stehenden Zug S 6776.
