Untersuchungsbericht

Zugkollision

***Überleitstelle Hordorf / Strecke Mag-
deburg Hbf - Halberstadt***

am 29.01.2011

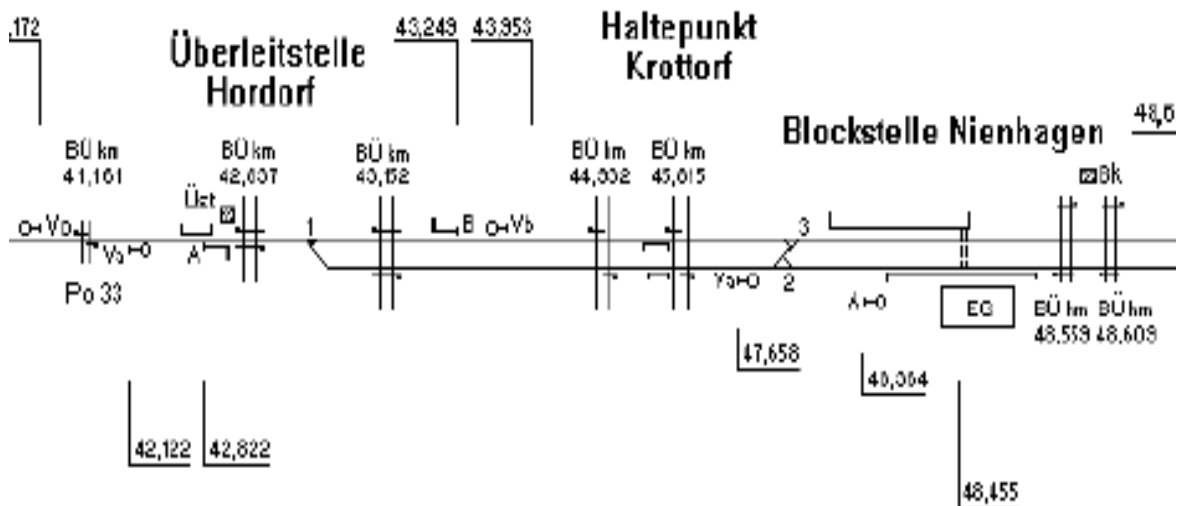
Abbildung 1: Übersichtslageplan

Am 29.01.2011 kam es um ca. 22:28 Uhr in der Überleitstelle Hordorf im Bahn-Kilometer 42,702 zum frontalen Zusammenstoß zwischen dem in Richtung Oschersleben fahrenden Güterzug DGS 69192 und dem in Richtung Halberstadt fahrenden Personenzug DPN 80876. Die Strecke Magdeburg – Halberstadt (Strecke Nr. 6404) ist in diesem Streckenabschnitt eingleisig.

Der Personenzug DPN 80876, VT 810 des Typs LINT 41, wurde durch den Güterzug DGS 69192 in Richtung Oschersleben geschoben und ist vollständig entgleist. Der Güterzug war mit Kalk beladen und wurde von zwei Diesellokomotiven vom Typ Vossloh G 1700-2 BB gezogen.
