Eisenbahn-Bundesamt

Untersuchungsbericht

Zusammenstoß

der Güterzüge IRC 51219 und KC 62848

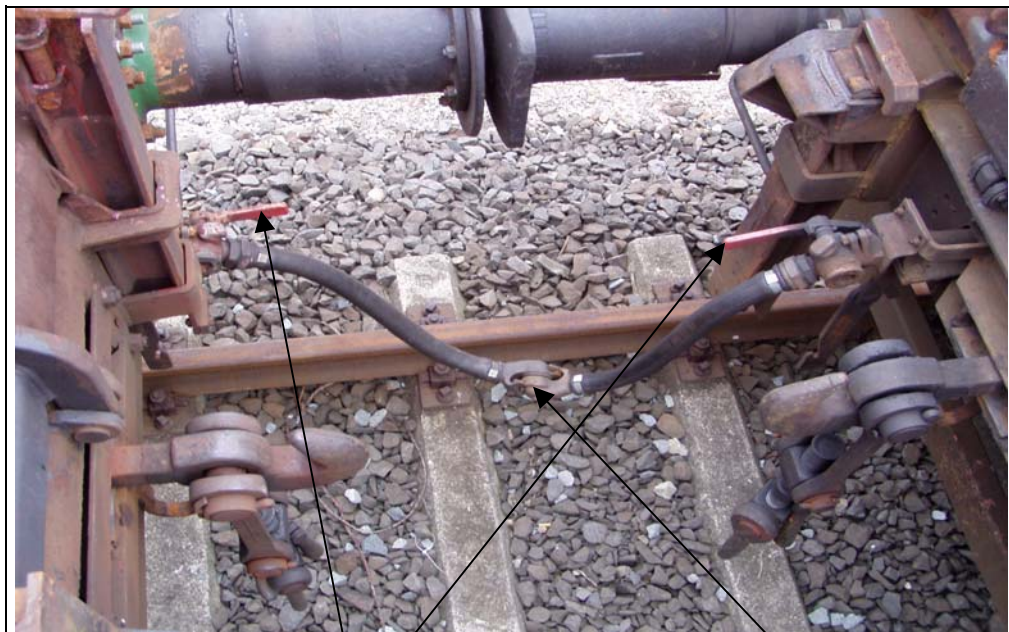
Bild 3 Bremskupplung der Hauptluftleitung zweier Güterwagen; Luftschläuche verbunden; Luftabsperrhähne geöffnet (d.h. Handgriffe in waagerechter Stellung)
