Untersuchungsbericht

Entgleisung des D 203

Bahnhof Brühl

am 06.02.2000

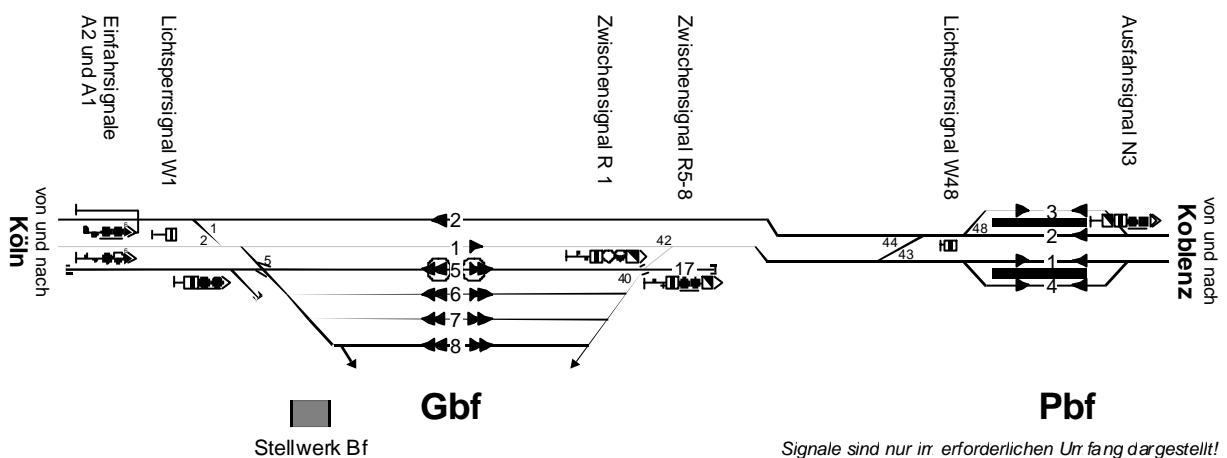
Abb. 5: Systemskizze des Bahnhofs Brühl

Aus dem selben Grund sind im GWB Einfahrten aus Richtung Köln in den Bahnhofsteil Brühl Gbf nur in das Überholgleis 5 (und nicht nach Gleis 1), sowie Ausfahrten aus dem Bahnhofsteil Brühl Pbf in den GWB in Richtung Sechtem nur aus Gleis 3 möglich.
